Metsätehon raportti 244
21.12.2017

Tilannekuva ja automatisoitu tiedontuotanto metsäsektorin kuljetuksista

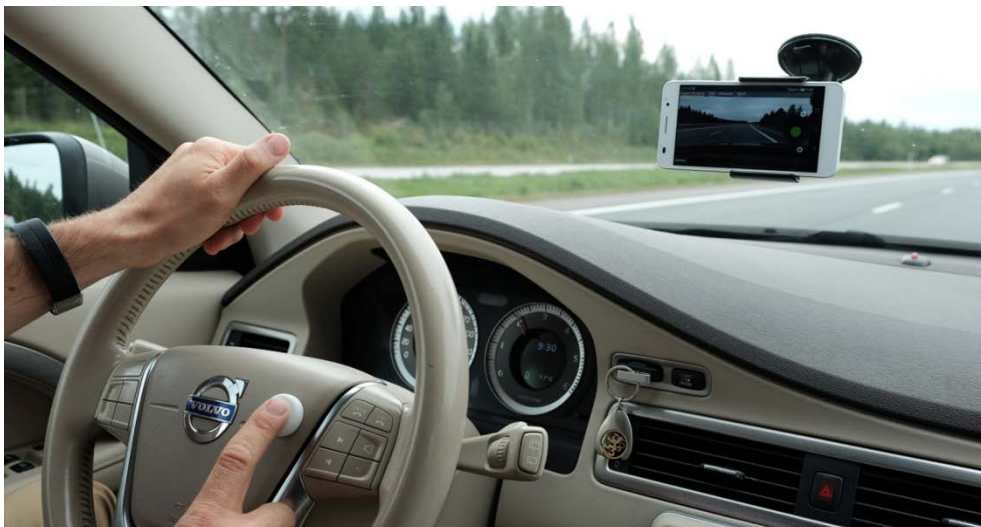
Kuva 1. Tuulilasiin kiinnitetty matkapuhelin kuvaustilanteessa sekä rattiin kiinnitetty langaton painike (Kuva: Vionice Oy).

Kokeilussa tietoa tiestöstä ja sen olosuhteista kerättiin 20 **pilottipuhelimen** avulla. Pilottiajoneuvojen tuulilaseihin sijoitettiin tiedonkeruuta varten älypuhelin (Samsung Galaxy S7), johon oli asennettu Viominer-tiedonkeruuhjelma (kuva 1). Pilottipuhelimia varten toimitettiin myös telineet puhelinten tuulilasikiinnitystä varten, normaalia suuremmat muistikortit sekä normaalia pidemmät puhelimen latauspuihat, jotta puhelinta pystyi lataamaan aina tiedonkeruun yhteydessä. Jatkuva

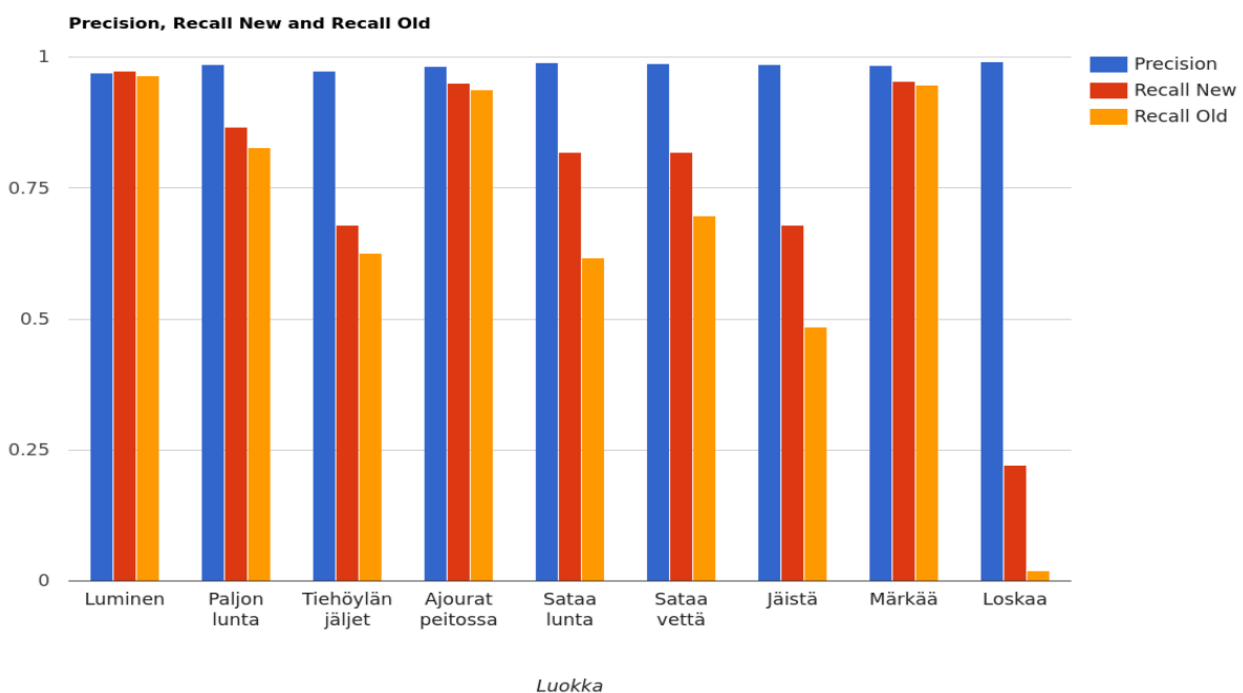
Kuva 3. Lumisen kauden konenäkömallin tarkkuus ja recall validointidatasetillä tietotyypeittäin 07.04.2017.

Recall Old: edellisen konenäkömallin recall. Koulutusdataa oli 8 000 kuvaa.

Recall New: uuden konenäkömallin recall. Koulutusdataa oli 16 000 kuvaa.

Koulutetun konenäkömallin tulosten arvioinnissa käytettiin kahta eri mittaria - precision (tarkkuus) ja recall (Kuvat 3 ja 4). Precision kertoo, kuinka usein konenäkömalli antaa satunnaisesti valitun kuvan kohdalla tietotyypille saman tuloksen kuin ihminen. Recall kertoo kuinka usein konenäkö antaa positiivisen tuloksen (olosuhde toteutuu) tietotyypille silloin, kun ihminenkin on antanut positiivisen tuloksen. Koska suurimmassa osassa kuvista mikään tietotyyppi ei toteudu, precision-arvo nousi yksinkertaisillakin konenäkömalleilla lähelle 100 %:a ja recall osoittautui mallin ja data-setin kehityksen kannalta hyödyllisemmäksi mittariksi.

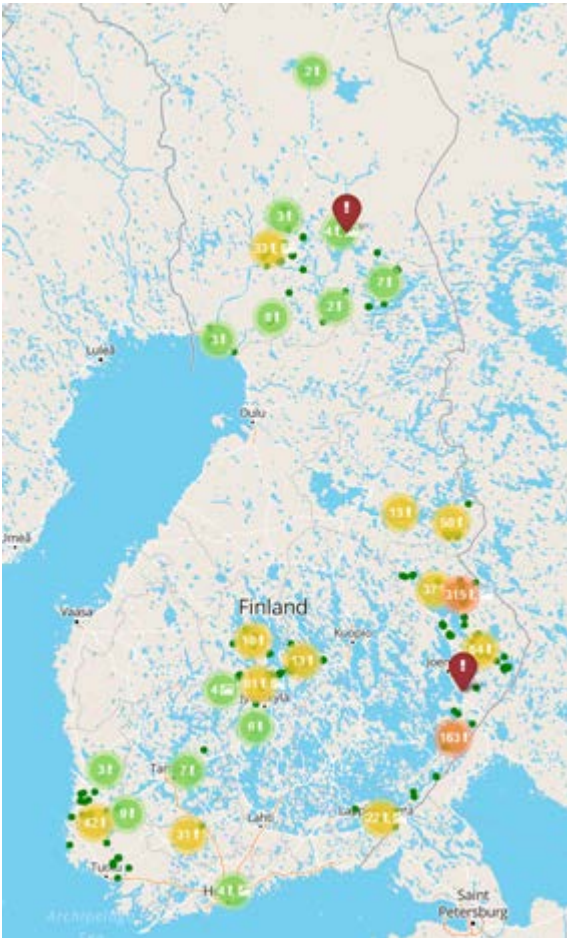
Kuva 10. Kuljettajien tekemät havainnot pilotin kelivaiheessa (23.12.2016–30.3.2017).

Kuljettajat tekivätkin pilotin aikana eniten havaintoja nimenomaan kelitiedon keruuvaiheen aikana (kuva 10). Ohjausryhmässä arvioitiin, että nappihavaintojen kuva-aineisto ei ole aina riittävä ties-

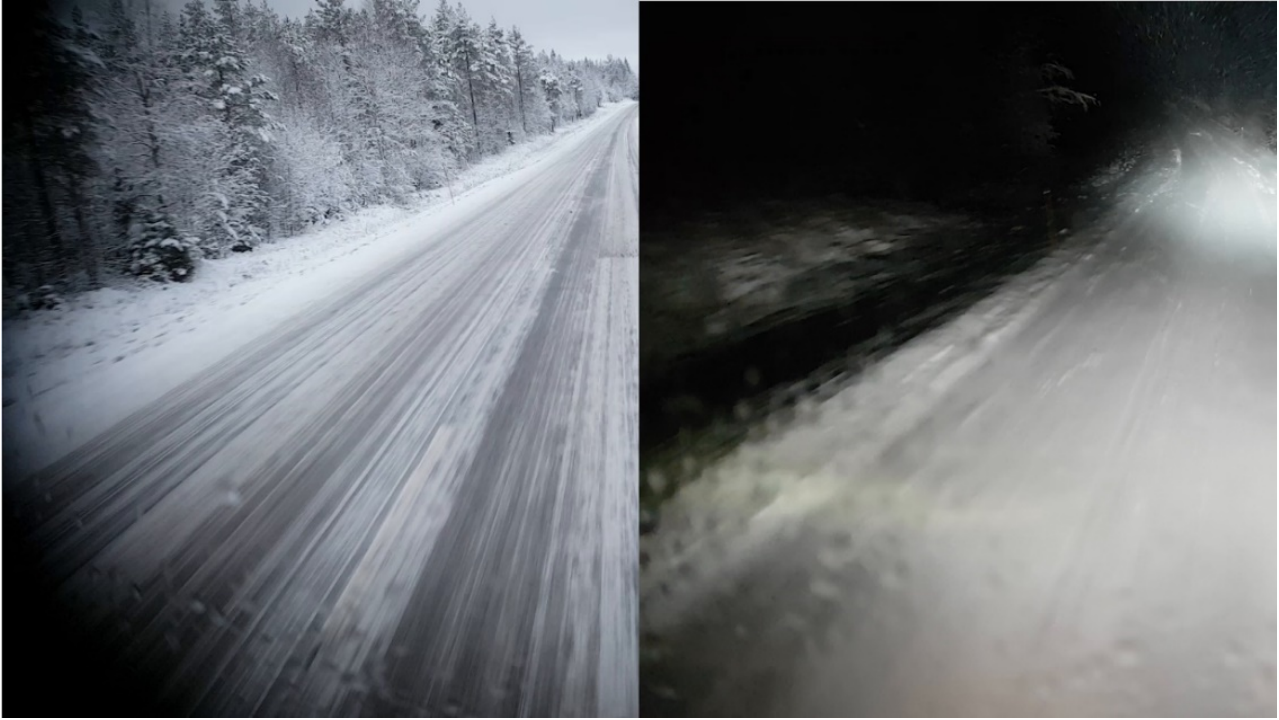
Kuva 11. Vasemmalla esimerkki onnistuneesta "höylän jäljet" -havainnosta ja oikealla virhetunnistus.

Uutta kelitietoa kertyi koko pilotin ajan, joten sen osalta saatiin hyvin laaja pilottiaineisto ja paljon konenäkötulintoja. Osin konenäön lisäkouluttaminen on kuitenkin tarpeen (kuvat 11–13).

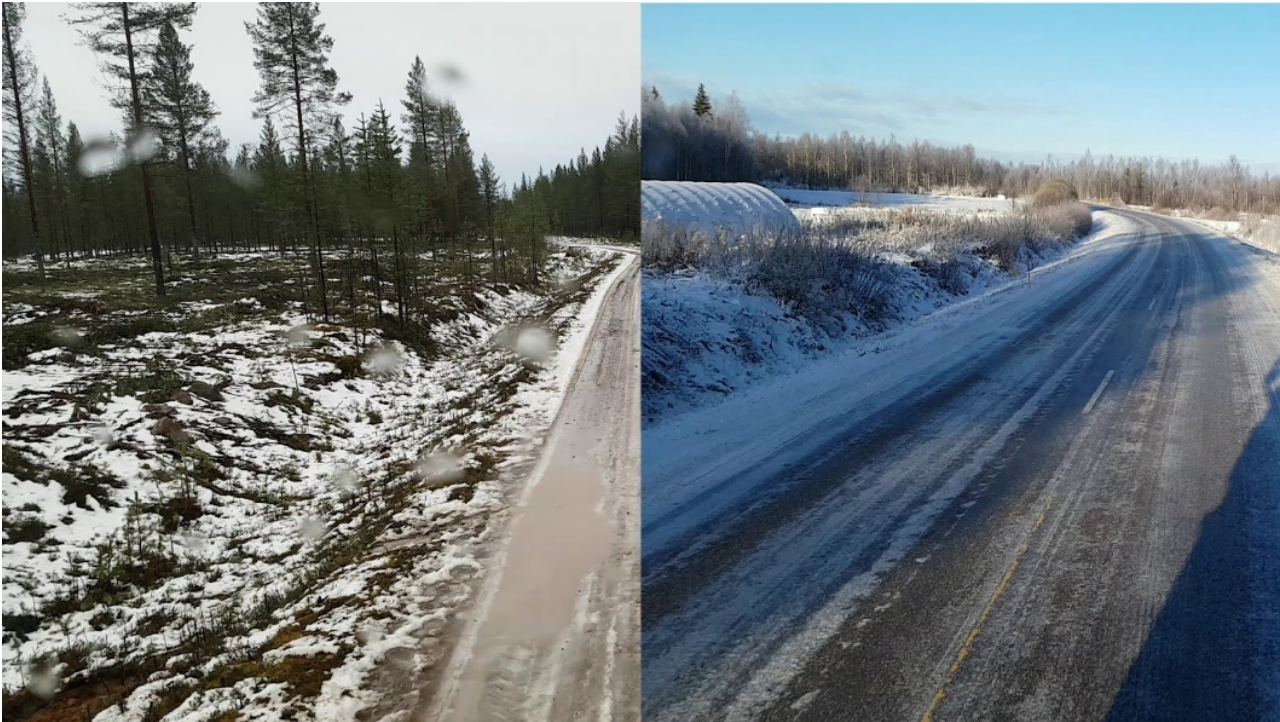
Kuva 13. Vasemmalla esimerkki onnistuneesta "loskainen tie" -havainnosta ja oikealla virhetunnistus.

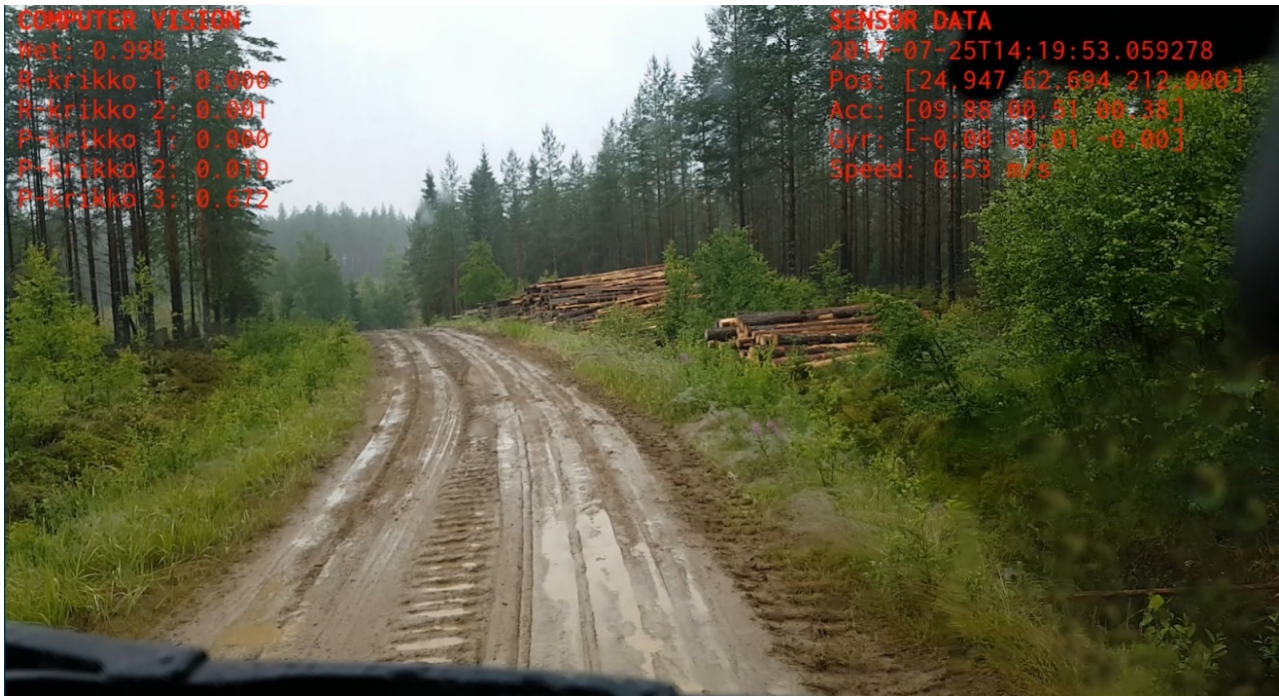
Kuva 14. Esimerkki kelirikon konenäkö-tunnistamisen tilanteesta. Vasemmalla olevat eri kelirikko-luokat ovat luokittimelle koulutettujen eri kelirikkoluokkien arvoja. Oikealla ylhäällä näkyvät raakatutana matkapuhelimen eri sensoritiedot.

Kuvassa 14 on esitetty sekä konenäön (vasen yläkulma) että anturidata-analyysin (oikea yläkulma) raakatuloksia samasta kohdasta: pintakelirikon luokan 3 todennäköisyys on suuri (0,672), mutta anturidata ei viittaa mihinkään tavallisesta poikkeavaan. Kun sekä **konenäkö-** että **anturidata** informoivat ongelmasta samassa kohteessa, ongelman todennäköisyys on selvästi luotettavampaa ja myös ongelman syy (ja siten mahdollinen toimenpidetarve) on nopeammin selvitettävissä.

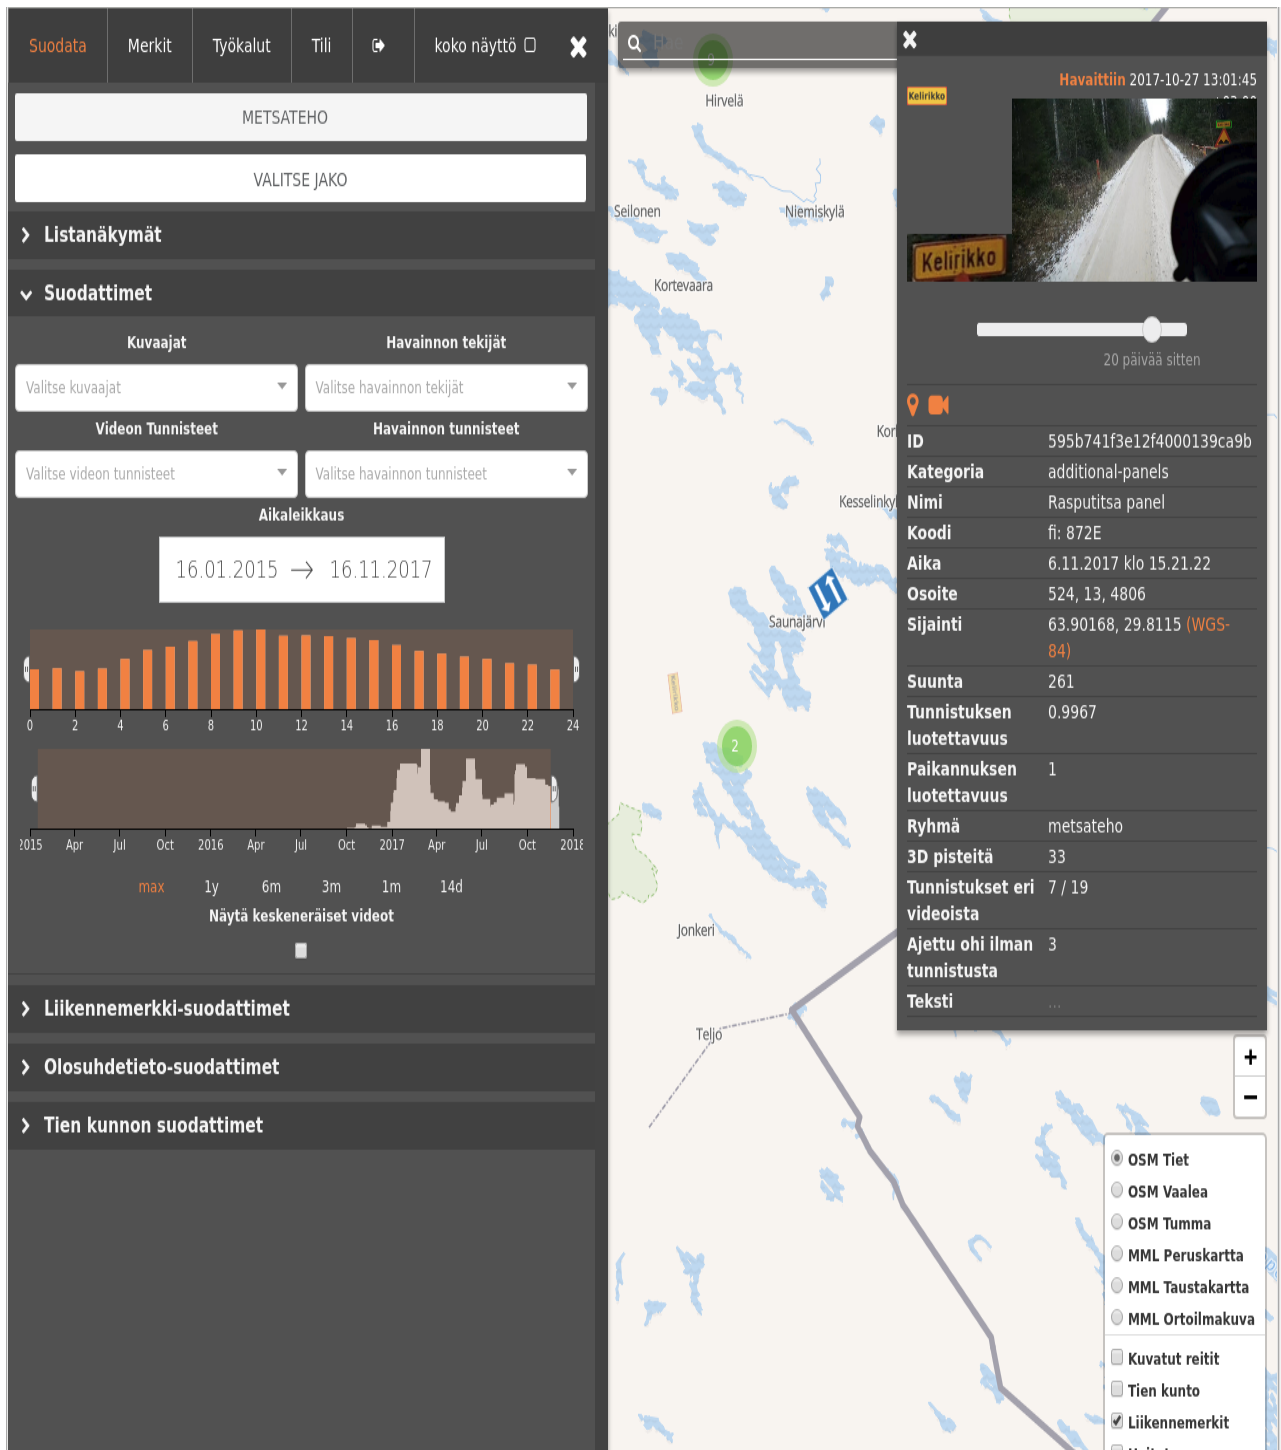
Kuva 18. Esimerkki tunnistettujen liikennemerkkien esittämisestä kartalla.

Vionice Oy on toteuttanut erillisessä Liikenneviraston hankkeessa liikennemerkkien tunnistamista konenäöllä (kohteiden havaitseminen, luokittelu ja paikantaminen kartalla). Tähän pilottiin valittiin kelirikosta varoitettava lisäkilpi sekä painorajoitus (kuva 18). Eri painorajoitustyyppisiä ei tunnistettu vielä pilotin aikana, mutta Vionicella on käynnissä niiden tekstilukuun perustuvan ratkaisun kehittäminen. Liikennemerkkit ovat konenäön tunnistettavissa aina silloin, kun ne ovat ihmissilminkin tunnistettavissa tietyksi liikennemerkiksi (esimerkiksi merkin osittain peittämä lumi ei estä konenäköntunnistamista). Kelirikkoarvoitusten ja muuttuvien painorajoitusten osalta ollaan kiinnostuneita myös liikennemerkkien muutostiedosta, johon on jo tekninen ratkaisu.

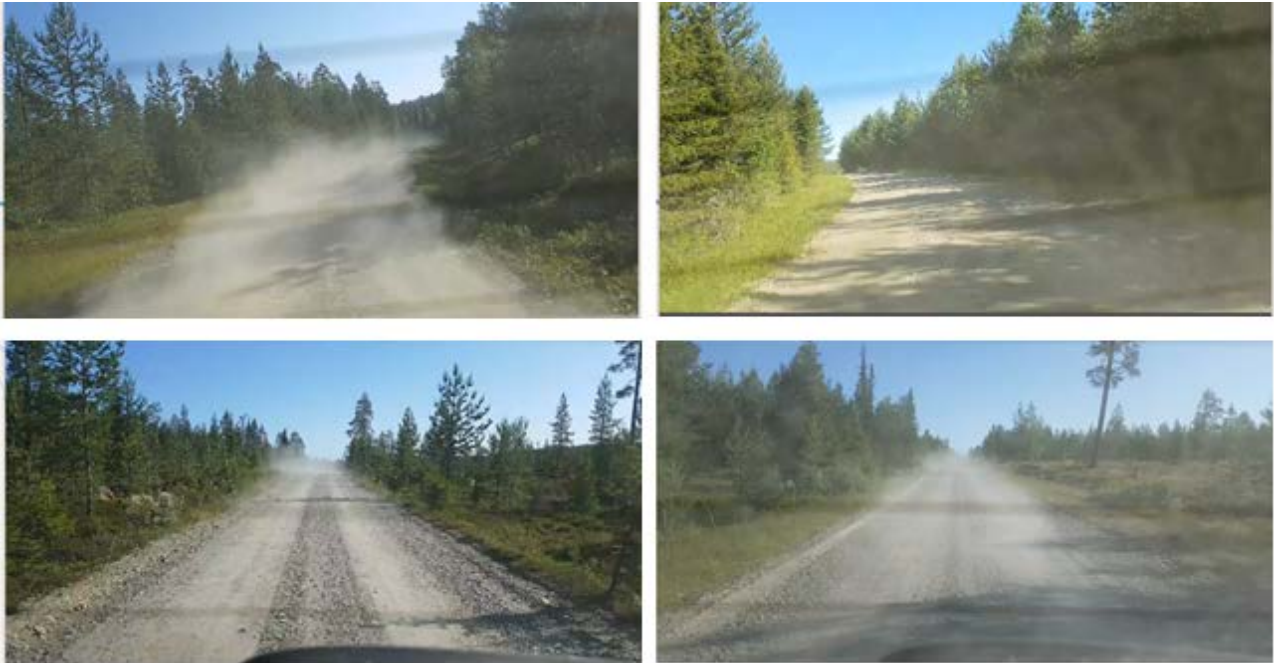
Kuva 20. Esimerkkikuvia sorateiden pölyävyydestä takalasista kuvattuna.

Rungas pölyävyys on todennäköisesti tunnistettavissa konenäön avulla. Pölyinen auton takalasi ja siihen osuva auringonvalo saattavat tuoda alussa virrehavaintoja (kuva 20, oikean ylänurkan kuva). Pölyävyystulosten arvioinnissa tulee ottaa huomioon kuvaustilanteet, joissa tie on ollut märkä. Pölyn leviäminen tiealueen ulkopuolelle näkyy parhaiten pidemmillä suorilla (kuva 20, vasemman alakulman kuva).
