LUMECOM

Automaattisen tiedontuotannon kokeilu:
Päällystystyön automaattinen toteutuman
mittaus

Projektin kuvaus

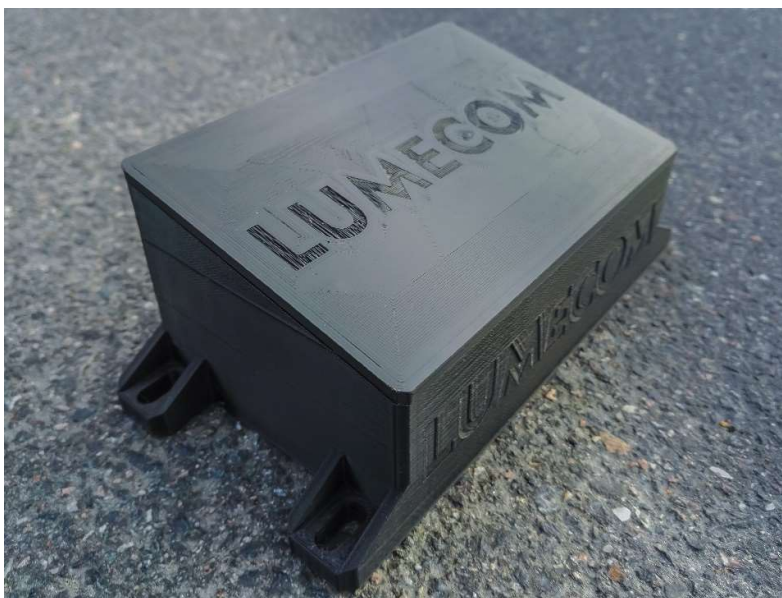
Tiedonkeruulaite kerää tiedot antureilta talteen sitoen ne aikaan ja paikkaan. Nämä tiedot siirretään langattomasti mobiililaitteeseen (tabletti tai älypuhelin). Mobiililaitte taas näyttää yhteenvetot kerätyistä tiedoista näytöllä, sekä lähettää tiedot pilvipalvelimelle reaaliajassa. Mobiililaitteen ruudulta nähdään mm. seuraavat tiedot: Mitattu matka, pinta-ala, lämpötilat antureilta ja tierekisteriosoite. Jatkossa saadaan näkymään myös massakuormien seuranta, sekä massa-autojen sijainnit.

Kuva 1. Tiedonkeruulaite.

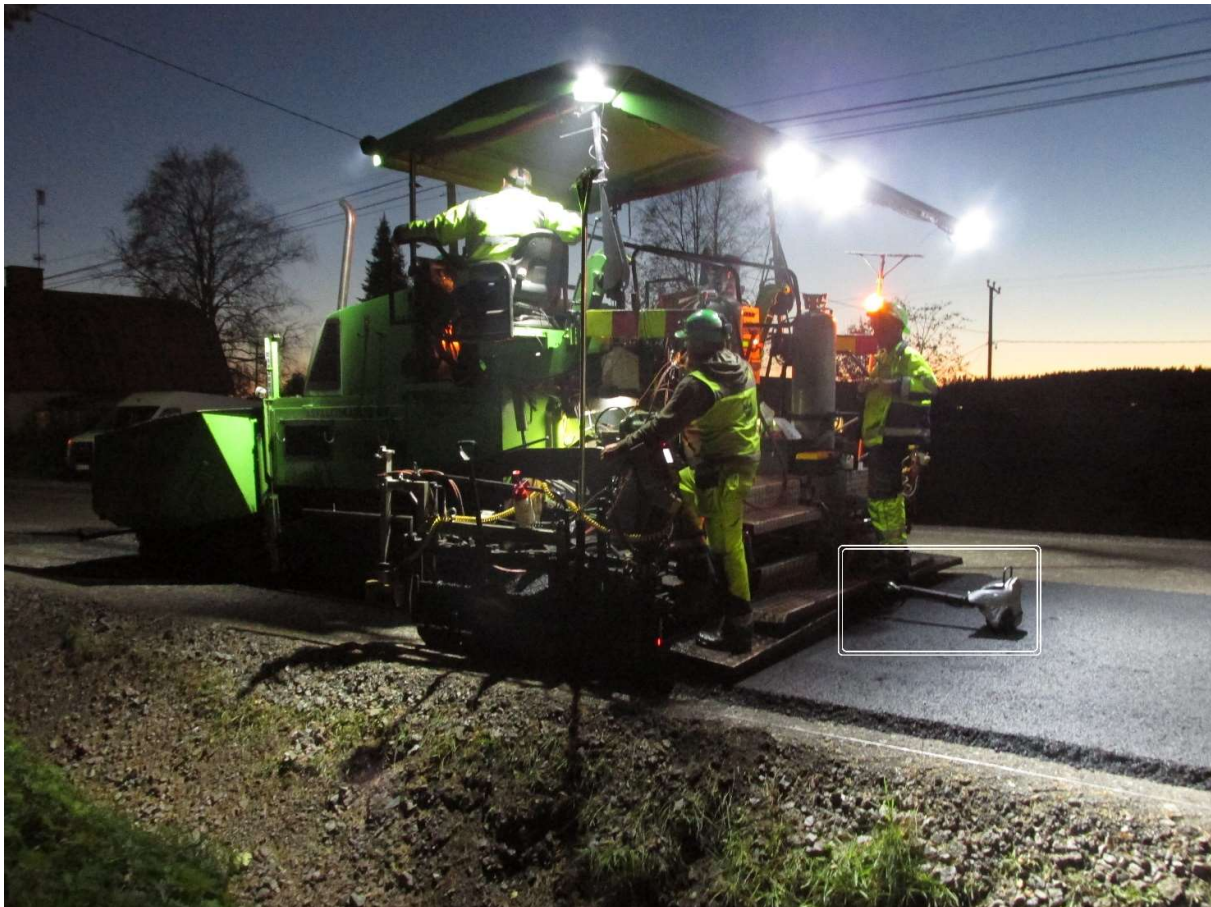
Projektin kannalta oli erittäin tärkeää saada toimiva mittalaite, joka saa mitattua vakiolaatuista tietoa työmaan pituudesta. Tähän tarkoitukseen kehitettiin täysin uudenlainen anturi joka mittaa toteuman suoraan asfalttikoneen työjäljestä. Käytännössä tämä tarkoittaa sitä, että anturi operoi juuri levitetyn tiivistämättömän asfaltin pinnalla. Laite on rakennettu siten että asfalttimassan tarttuminen laitteeseen ei ole mahdollista. Mittalaite lähettää mittapulseja, joiden määrä kerrotaan erikseen määritellyllä luvulla, jolloin saadaan kuljettu matka.

Kuva 3. Prototyyppi-pituusmittalaite asfalttilevittimen perässä.

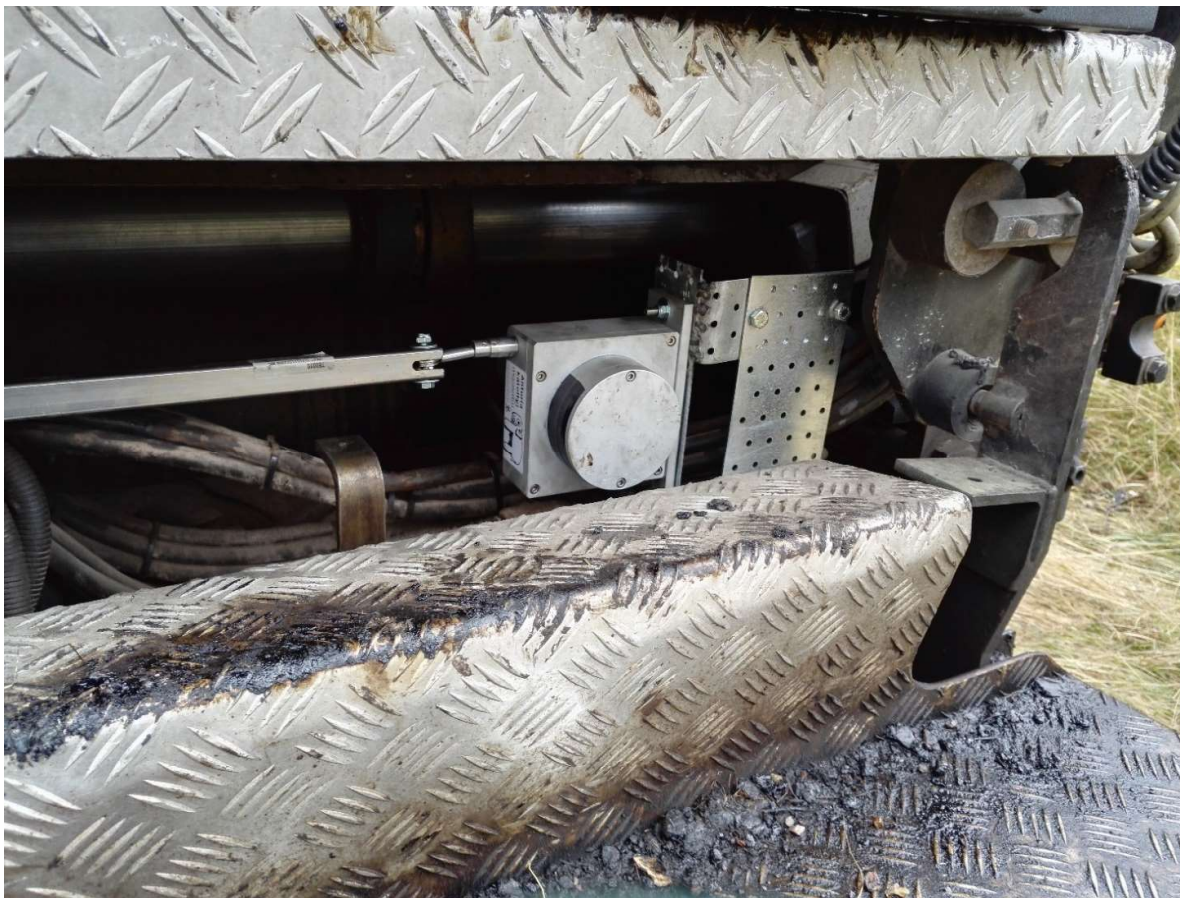
Työleveyden mittaamisessa käytettiin lineaarista liikettä mittaavaa anturia, jonka mittausleveys on 0-3000mm. Ennen työmaatestiä suoritettua kalibroinnissa anturi antoi leveytuloksen +/- 1mm tarkkuudella. Anturilla saadaan pieninkin perän leveyden muutos talteen. Anturi sijoitettiin siten että ulkoiset tekijät eivät häiritse sen toimintaa.

Leveysanturi asennetaan asfalttilevittäjän zoomeihin kiinnitysrautojen avulla.

Kuva 4. Leveysanturi asennettuna.

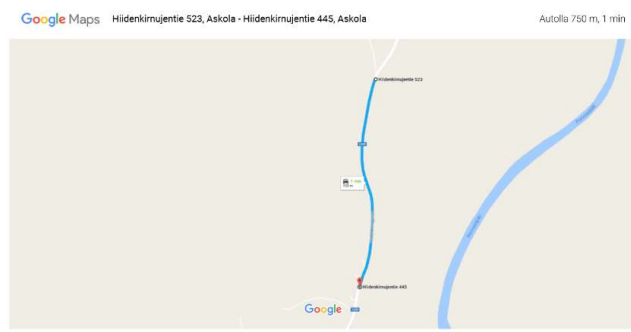
Mittatiedoista poimitut GPS-koordinaatit syötettiin Google-Maps palvelun hakukenttiin. Tuloksena saatiin graafinen näkymä työkonen siirtymästä matkasta. Valmiissa järjestelmässä tullaan käyttämään Open street map -kartastoa. Valmiiseen järjestelmään lisätään myös algoritmi, joka kääntää GPS-koordinaatit tierekisteriosoitteeksi. Testimittaukset osuivat tierekisterivälille 1635/to 3/pl 1845 – pl 490, suuntaan 1.

Kuva 10. Mittaus 1 GPS-koordinaatit syötettynä Google-Mapsiin.
