Automaattisen tiedontuotannon kokeilu: Instrumentoitu ajoneuvolaivasto

Projektin loppuraportti 4/2018

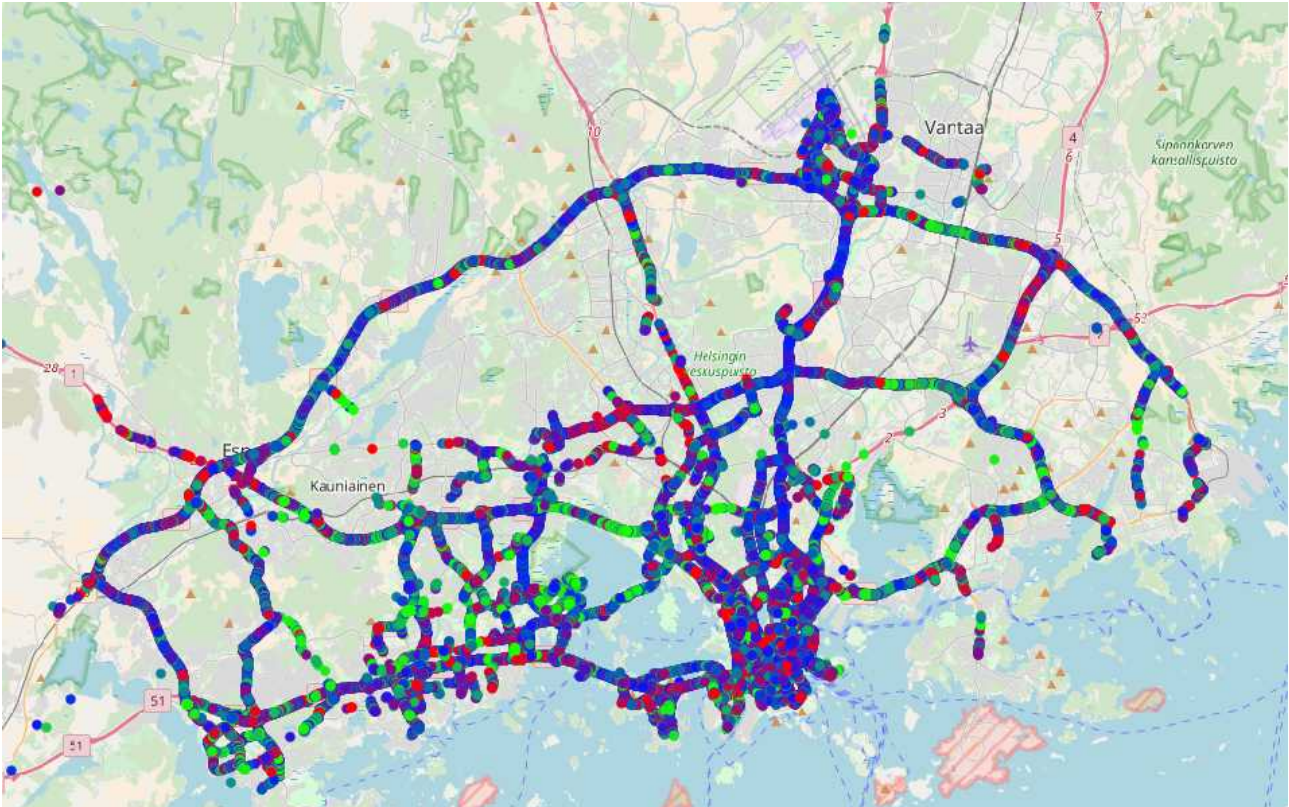
Kuva 4: Tien kunnan muutos kesäkuun ja syyskuun välissä 2017. (Parannus = Vihreä, Ei muutosta = Sininen, Laskenut = Punainen)

Tien kuntoa voidaan tarkastella joko absoluuttisarvoina tai muutostietona verrattuna edelliseen ajanhetkeen samalla tieosuudella. Absoluuttisten arvojen avulla voidaan **helposti vertailla eri tieosuuksia keskenään** ja löytää kohtia, joissa pinnoite on vaurioitunut. Absoluuttiset mittaukset voivat toimia hyödyllisenä referenssitietona ja keinona nopean tilannekuvan muodostamiseen tiestön alueesta myös silloin kun tien käyttäjiltä saadaan palautetta jonkin tieosuuden kunnosta.

Muutostietoa voidaan käyttää tiestön kunnan kehityksen seurantaan ja muodostuvien ongelmakohtien havaitsemiseen sekä ennen kaikkea **hälytysten luomiseen urakoitsijoille**. Muutostieto on erityisen hyödyllistä kunnan kehityksen tarkkailuun osuuksilla, joilla on luonnostaan ”huono tienkunto”, kuten mukulakivikadut sekä hidastetöyssyt.

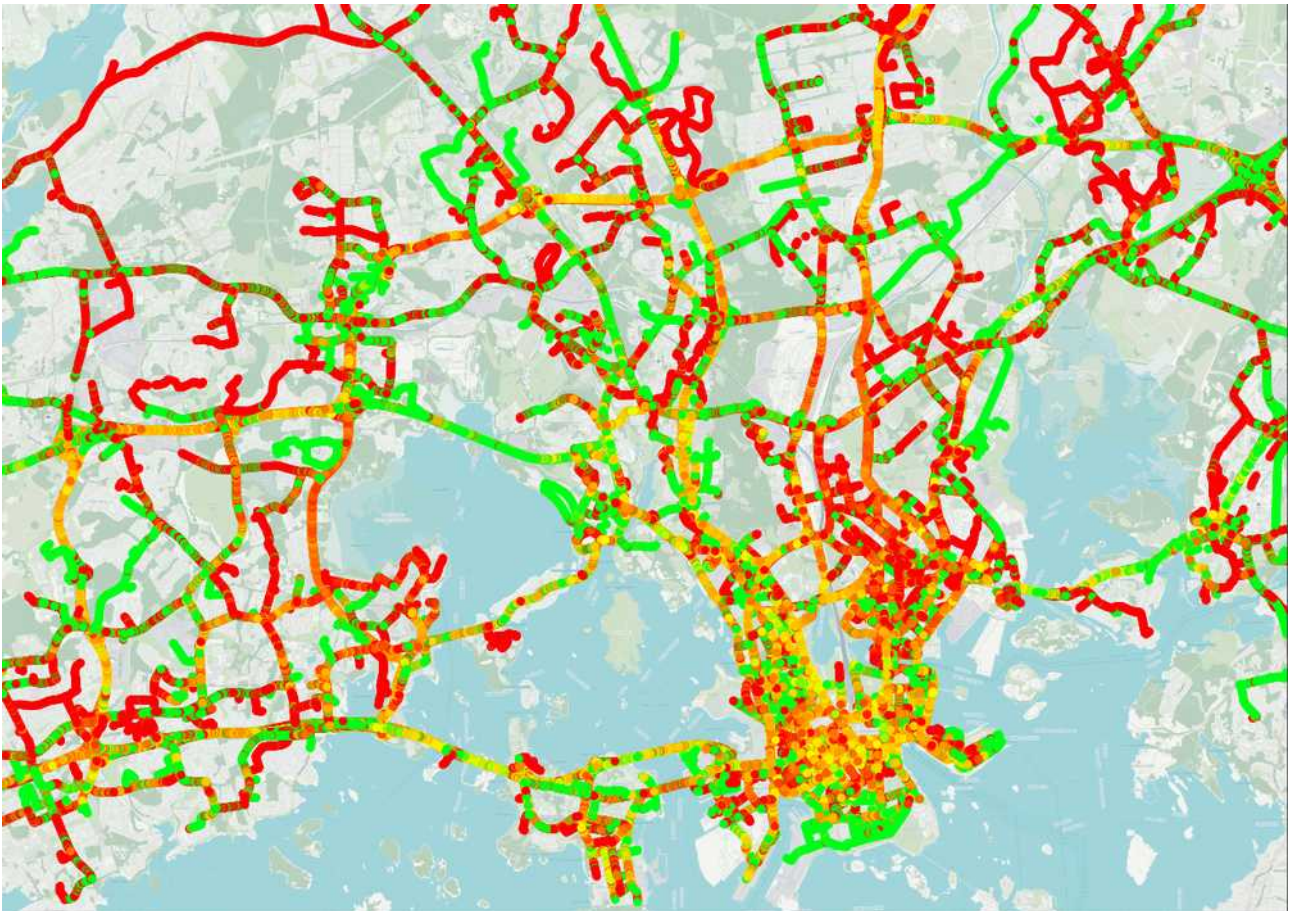
Kuva 12: Liukkaiden olosuhteiden (kitka < 0,35) osuus mittauksista (2018 vk3).

Lähikuvasta voidaan hahmottaa liukkauden esiintymisaluet, kuten kuvasta 12 voidaan nähdä. Pienemmällä teillä viikoittaisten ajokertojen alhainen lukumäärä tekee liukkauservioista keskiarvoa heikosti kuvaavia, mutta pääväylillä mittauksia kertyy viikon aikana kymmenistä jopa satoihin ja liukkauserviotkin ovat tällöin kuvaavia.

Vertaamalla Kehä I:n pohjoisosaa Kehä I:n länsireunaan voidaan huomata selvä ero liukkauden esiintymisessä. Kehä I:n pohjoisosissa keltaisen vaihtelu keltaisen ja oranssin välillä tarkoittaa, että kitkakerroin oli 10 – 25% ajasta huonompi kuin 0.35, kun taas länsiosassa vaihtelu oranssin ja punaisen tarkoittaa, että kitkaraja alitettiin 25 – 50% ajasta. Toisaalta voidaan huomata, että Länsiväylällä liukkautta esiintyi Kehä I:tä vähemmän. Korkeaa liukkaiden olosuhteiden esiintymistä tammikuun loppupuoliskolla selittävät lumisateiden aiheuttama teiden jäätyminen erityisesti viikolla 3, sekä ensimmäisiä viikkoja alhaisempi ilman lämpötila. Kuvassa 7 esitetään esimerkkitapaus
