Tukemispäivä 27.3.2024

Tukeminen ja Raiku-kirjaukset

Koneellisen tukemistyön onnistumisen ja pysyvyystarkastelu analytiikkaa hyödyntäen

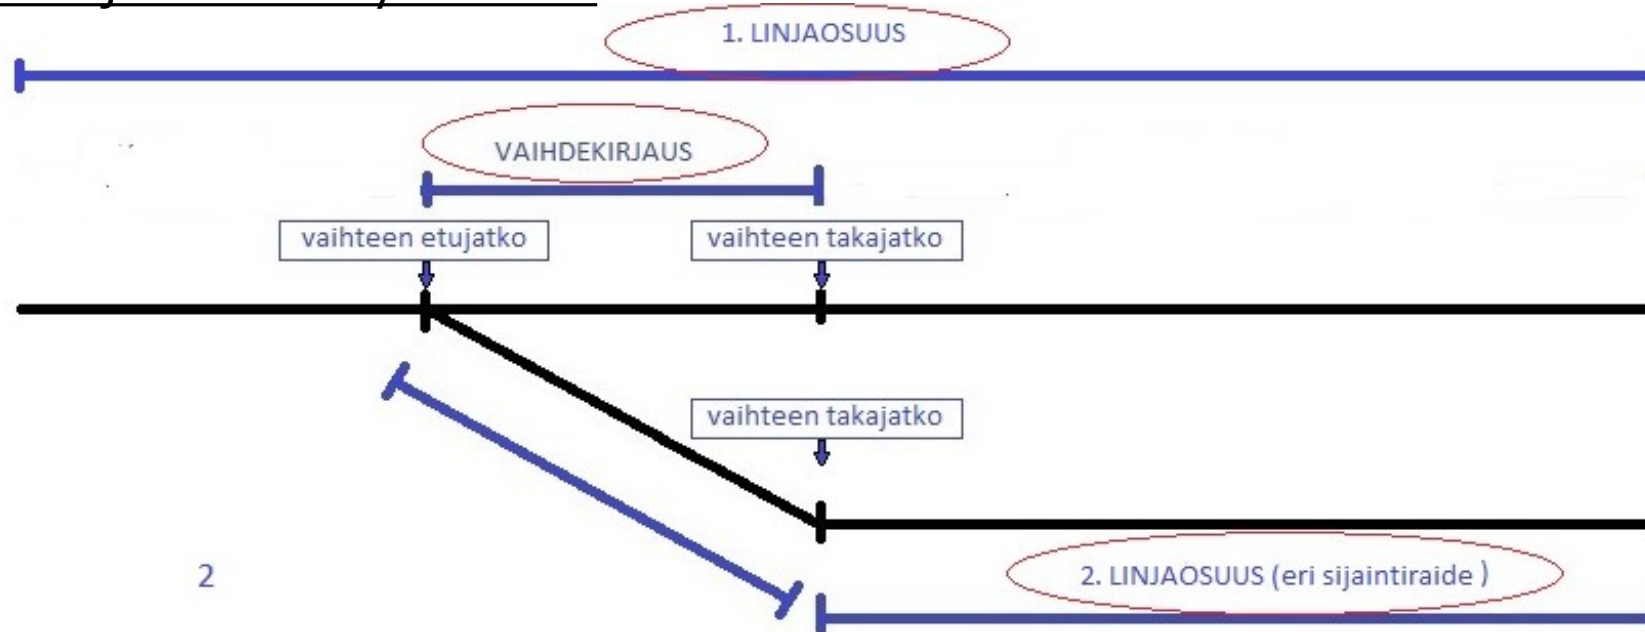
Vaihteen koneellinen tuenta, RAIKU suoritekirjaus linjavaihteelle työkaudella 2024:

Suoritekirjauksen tekeminen tulee selkeytymään ja nopeutumaan, eikä useita suoritekirjauksia enää tarvitse tehdä erikseen vaan tehdyt suoritteet voidaan syöttää samaan kirjaukseen.

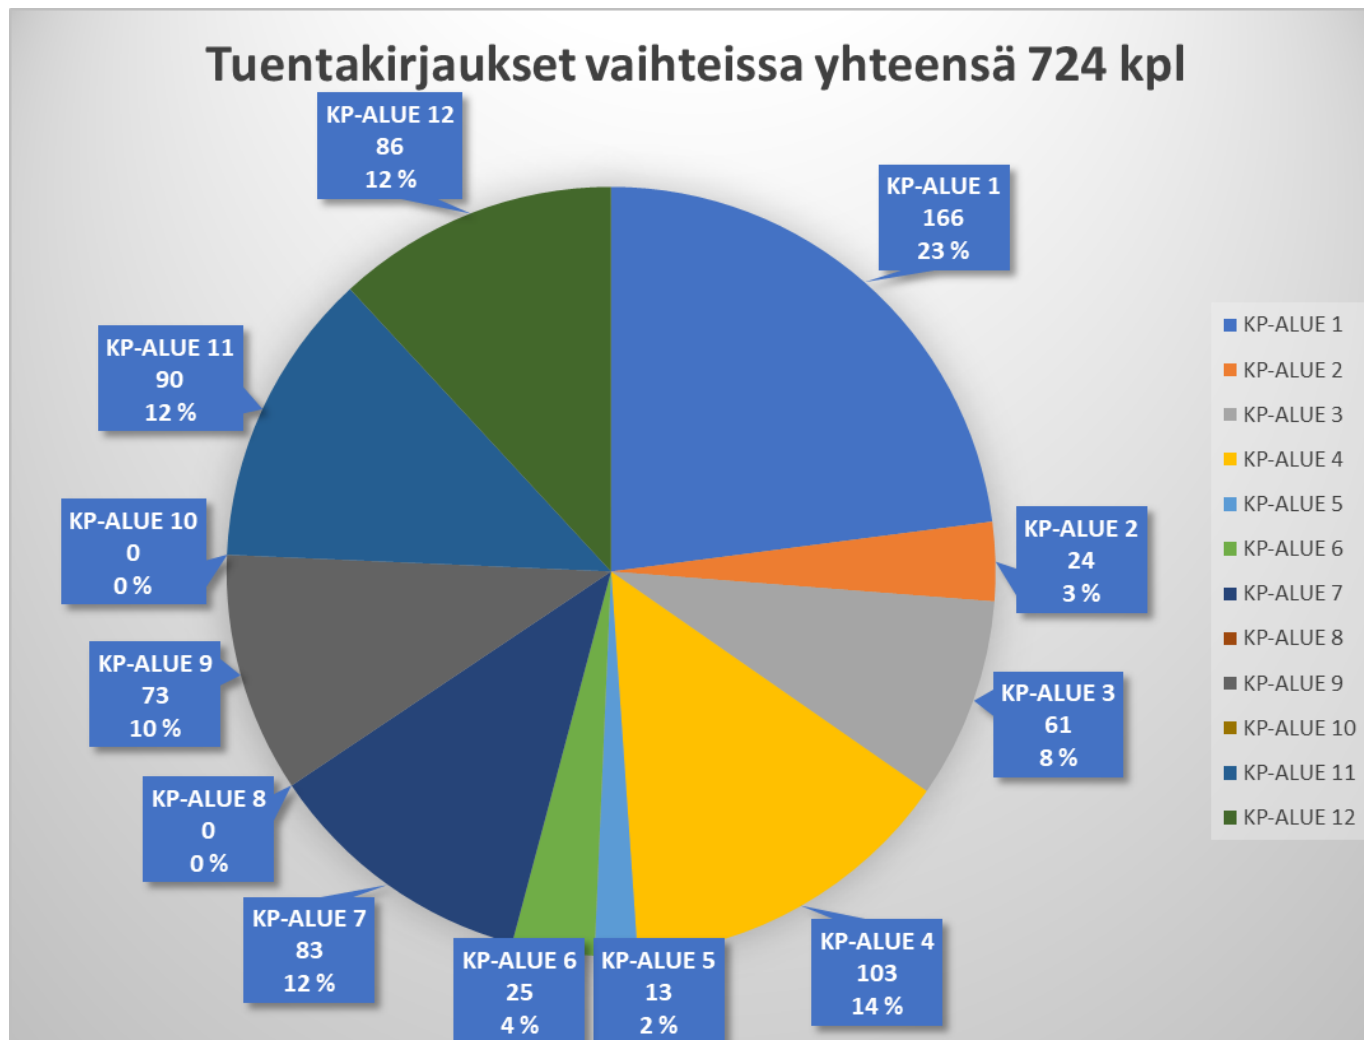
Vaihteiden tuennat työkaudella 2023

Oheinen piirakkakuvaaja kertoo vaihteiden tuentasuoritekirjauksien määrät kunnossapitoalueittain.

Kokonaiskappalemäärä sisältää seuraavat tuentasuoritteet RAIKUn mukaisesti:

1. Koneelliset tuennat
2. Käsintuennat
3. Tukikerroksen tiivistäjällä eli kaivinkoneen tukemispäällä tehdyt tuennat

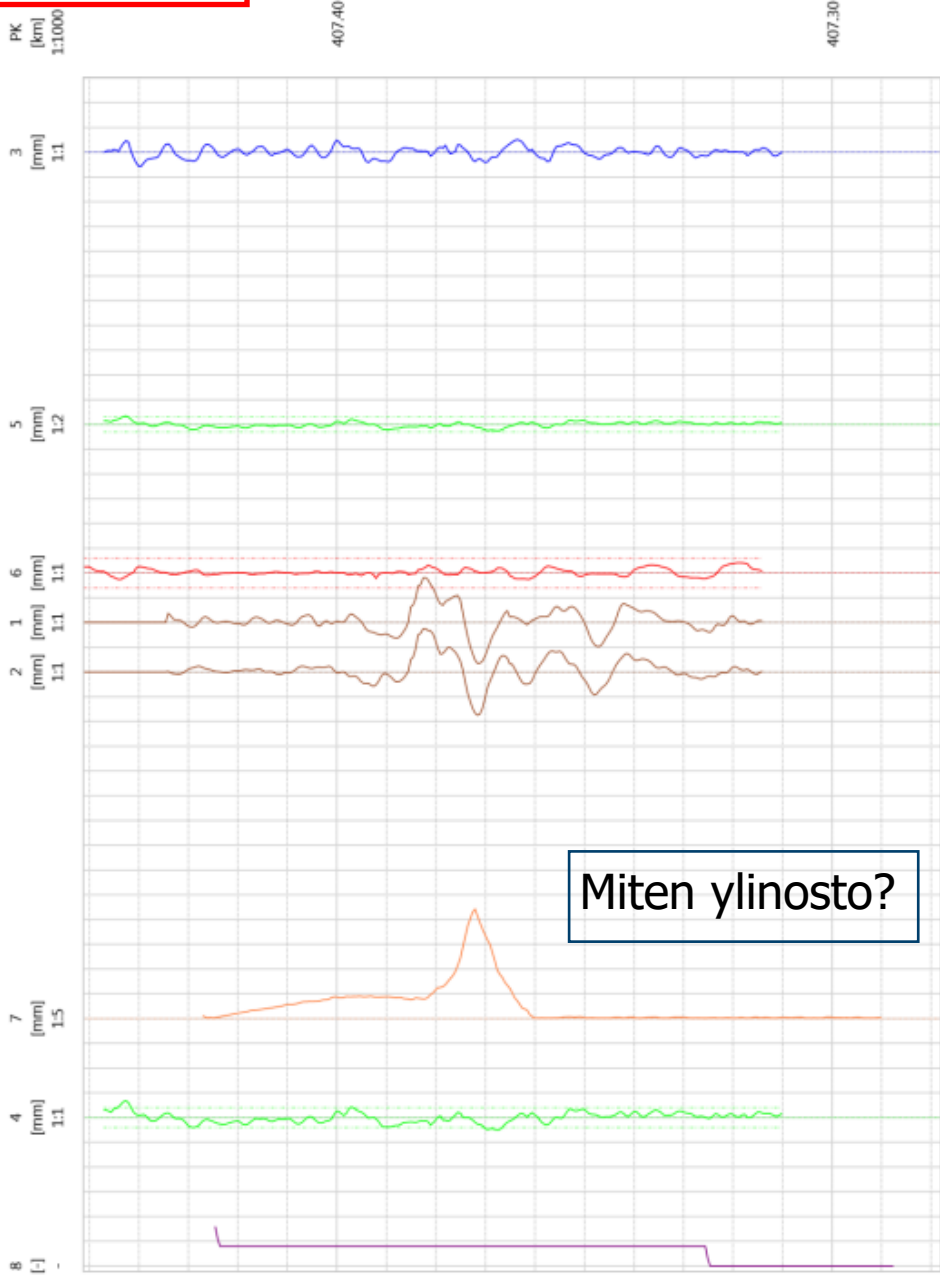
Esimerkki 1

Vanhan ylikäytävän/tasoristeyksen kohta

**Parikkala – Joensuu
kp taso 1**

KUVAUS
Meeri virhe, ennestään jo säätölevyjä todella paljon 30mm, tuenta listalle ja säätölevyjien poisto samalla, vanha käytävän kohta, tunkattu ja käsin tuettu.

Kalusto: Käsin tuenta
Tuennan tyyppi: Raiteen pistemäinen tukeminen
Tuenta menetelmä: Suhteellinen

Meeri-käyrä 26.4.2023

Meeri-käyrä 31.7.2023

Meeri-käyrä 4.10.2023

6. Nuolikorkeus (Alignment)

1. Korkeuspoikkeama vasen (Level le)
2. Korkeuspoikkeama vasen (Level le)

7. Nosto (Lifting max)

Esimerkki 1: Vanhan ylikäytävän kohta, Parikkala – Joensuu, kp taso 1

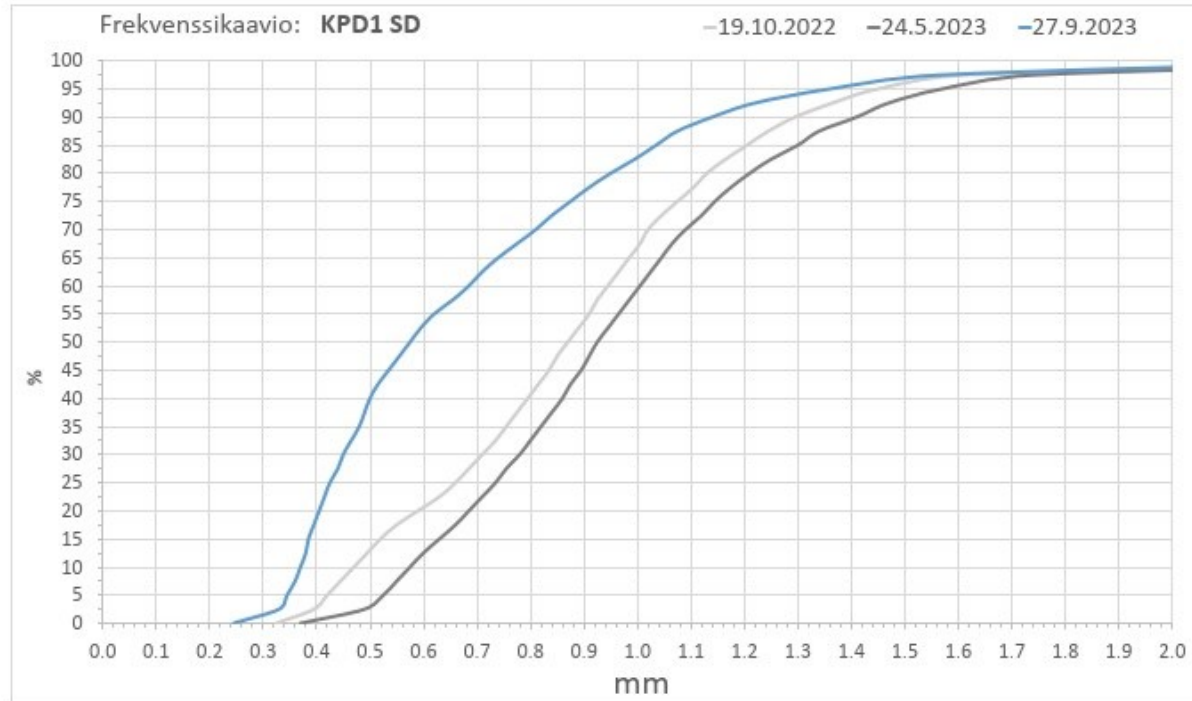
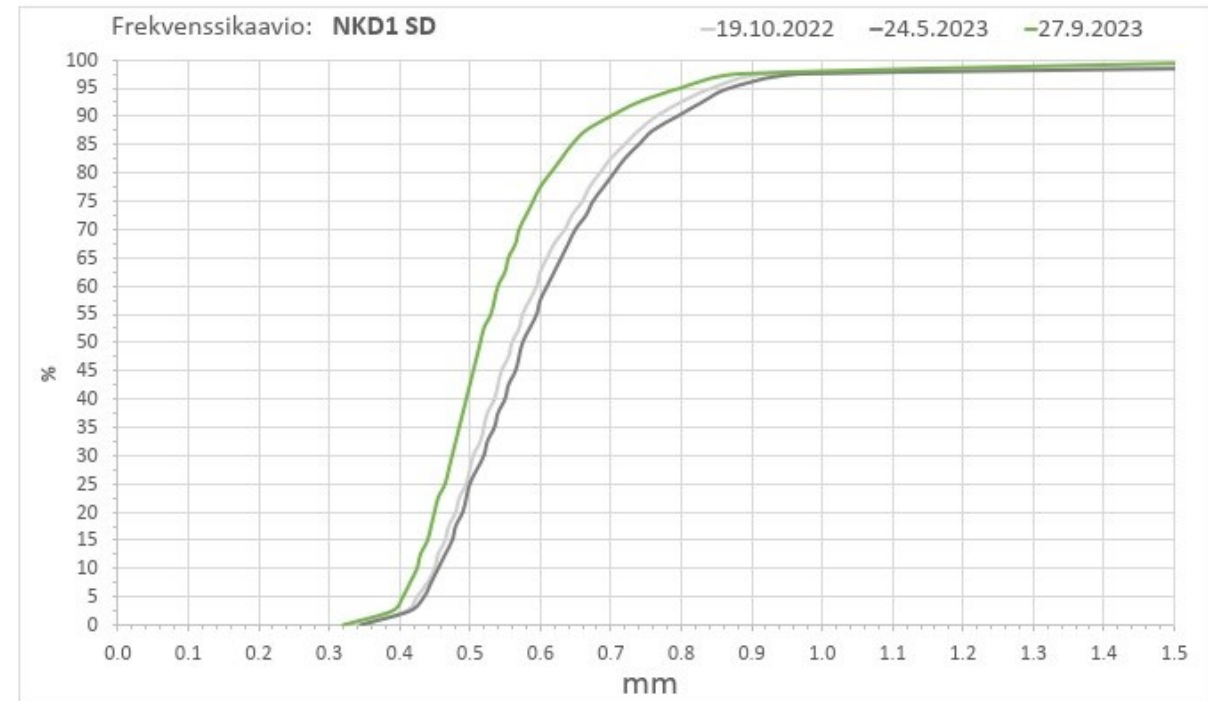
APRA raportista: Kumulatiivisen frekvenssikaaviot

3.1 HAJONTASUURE-ERITTELY

Korkeuspoikkeaman KPD1 (vas) ja
nuolikorkeuden NKD1 (oik) 200m
liukuvan keskihajonnan
kertymäfunktio-kuvaajat
(kumulatiiviset frekvenssikaaviot)
kolmesta viimeisimmästä ajosta.

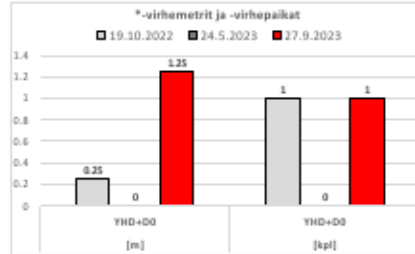
TULOSKOONTI

Rataosa	008 LLARO1 1
Pvm	27.9.2023
Aiku	866+0120
Loppu	970+1000
Kp-taso	1

- Tuenta 43% koko osuudesta (44,8km). Tuennat km 924:n jälkeen, eli ei sijaitse kpt 1:n osuudella.
- Tuenta onnistunut erinomaisesti! Kaikki tuenta-alueittarit bonusilla.
- Koko osuuden hajontamittarit tuennan johdosta selvästi parantuneet kevättä ja s2022:sta.
- Yksi tähtivirhepaikka. Paikka oli edellisessä ajassa D-virhepaikka.
- D-virhepaikkoja 23, joista 20 alun kpt 1:n osuudella. Kpt 1:n osuudella virhepaikoissa 4:n kasvu 3.8.23 ajasta.
- Edellisen ajan D-virhepaikoista toistuu 65%, 15kpl. (edel. ajassa on kpt 1:n osuudella kasaaja ja muualla kevitäjä)
- Osuuden lüsta vaihteesta yhdessä on D-virhepaikka.
- KPD1 pääasiallinen virheosuus.

1. VIRHEMETRIT JA VIRHEPAIKAT

Virhemetrit:		
	YHD + D0	
(m)	38	-1,00
	1,25	1,25

Virhepaikat:		
	YHD + D0	
(kpl)	23	0
	1	1

2. VAIHTEISIIN SUIJOITTUVAT VIRHEET

Vaihteiden virhemetrit:		
	YHD + D0	
(m)	0,25	0,25
	0,00	0,00

3. HAJONTAMITTARIT

KPD1 SD 90%	NKD1 SD 90%
1,14	0,70
-0,27	-0,10
