Automaattisen tiedontuotannon kokeilu: Routavaurioiden tunnistaminen satelliittikuvista, Ilmatieteen laitos

Päivitetty loppuraportti 11.12.2017

Hanne Suokanerva, Juval Cohen ja Timo Sukuvaara

Ilmatieteen laitos

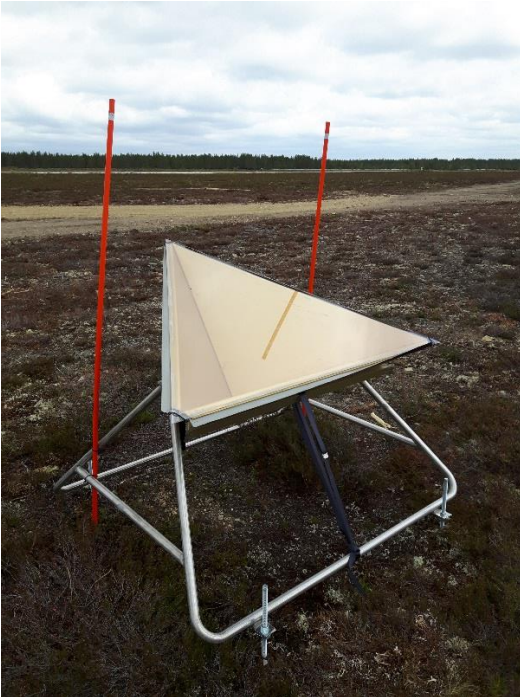
Kuva 1. Kulmaheijastin numero 4

Kulmaheijastimia (Kuva 1) asennettiin 6 kpl lentokentän alueelle oheisen kartan (Kuva 2) mukaisesti. Heijastimien paikat on numeroitu ja merkitty vihreillä tähdillä. Kohdealueen läheisyyteen lentokentän alueelle asennettiin 6 kulmaheijastinta, joita käytetään kuva-analyyseissä kiinteinä kalibrointi- ja referenssipisteinä. Näiden on tarkoitus näkyä kirkkaina pisteinä kaikissa otetuissa SAR-tutkakuvissa. Mikäli projektissa kokeiltu menetelmä routavaurioiden tunnistukseen otettaisiin operatiiviseen käyttöön, ei erillisiä kulmaheijastimia tarvita.

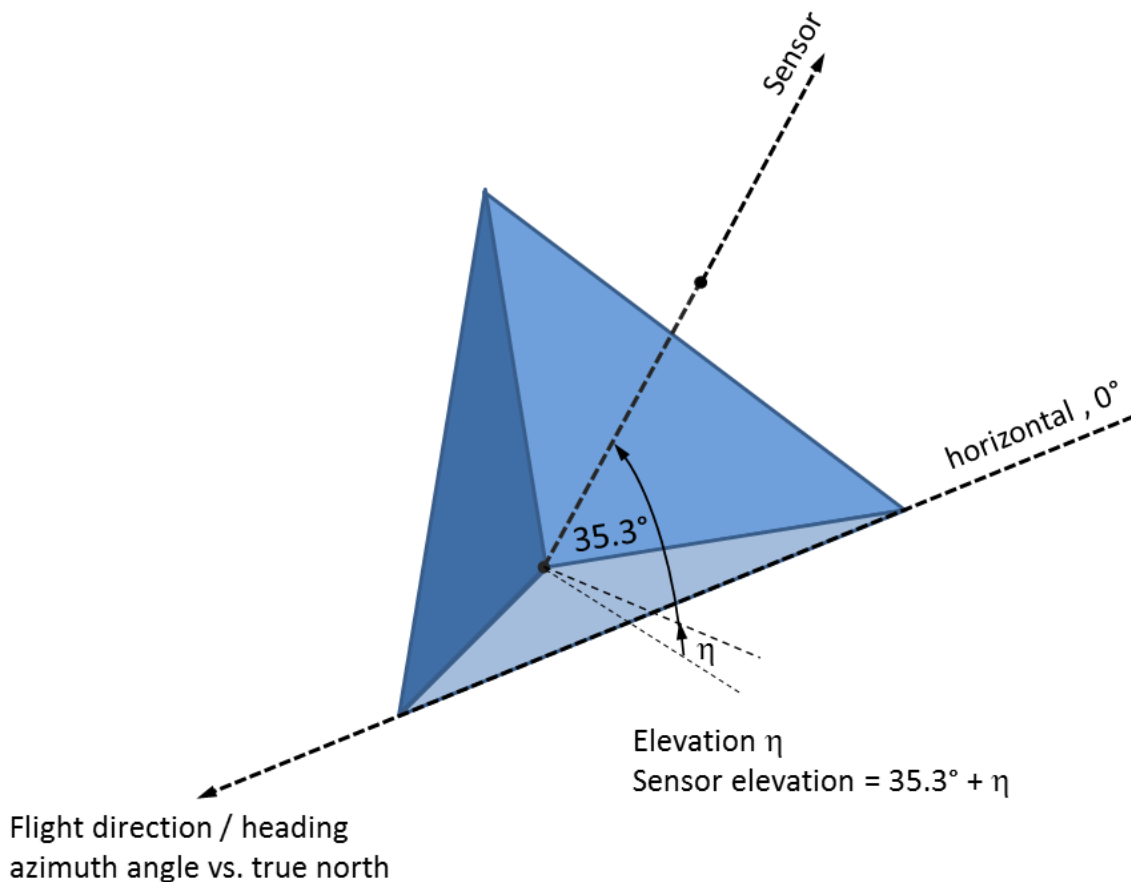
Kuva 3. Kulmaheijastimien suuntauksen periaate

Heijastimien suuntaamisessa teline suunnattiin pohjois-eteläsuunnassa, eli 90 astetta lasketusta atsimuuttisuunnasta, eli tässä tapauksessa suunnat olivat 2016 syksyllä 152° ja 2017 vastaavasti 335°. Suuntauksen periaate on esitetty Kuva 3:ssa. Jotta lumi ei pääse kertymään heijastimiin sisälle, on niiden päälle asennettu pleksi, joka ei häiritse SAR-mittausta.

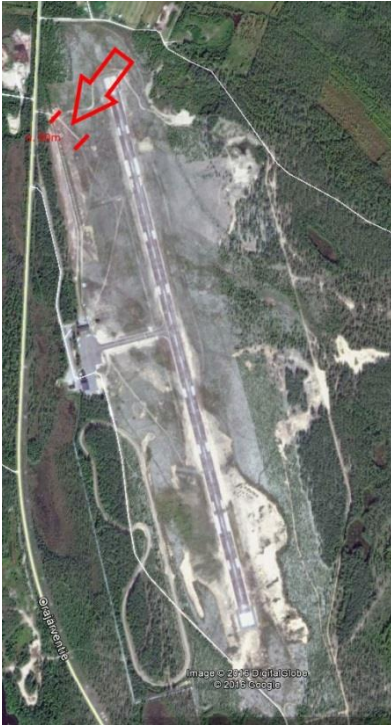
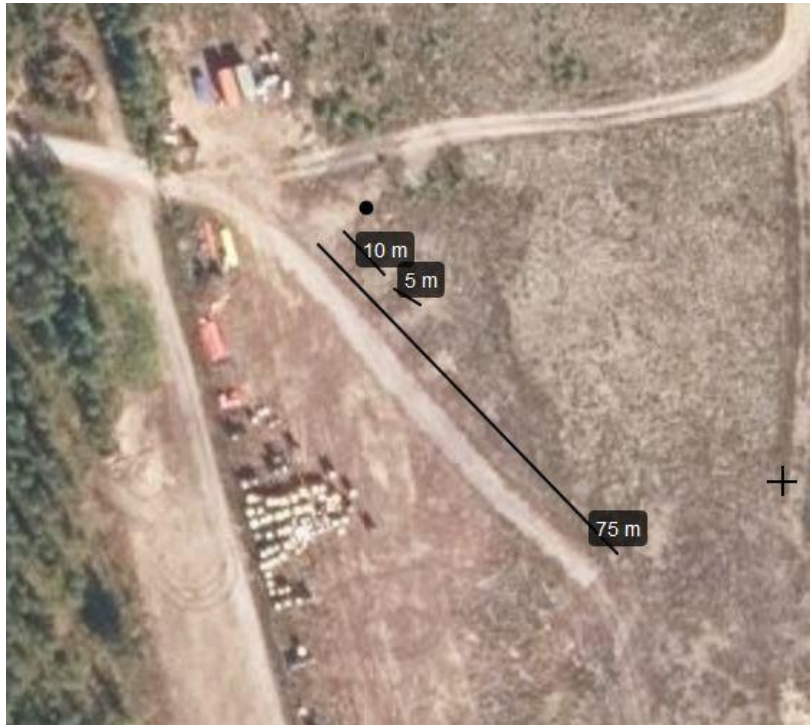
Kuva 4 Routavaurioalue ilmakehän kuvina

Routavaurioitettava tie on Sodankylän lentoasemalla. Tien keskikohdan koordinaatit: 67.399596N, 26.612905E. Vasemmalla Kuva 4:ssä on ilmakehän lentokentästä, johon on merkitty kohdealueena toimiva tien. Oikealla on lähempi kuva tiestä, mittakaavojen kera.

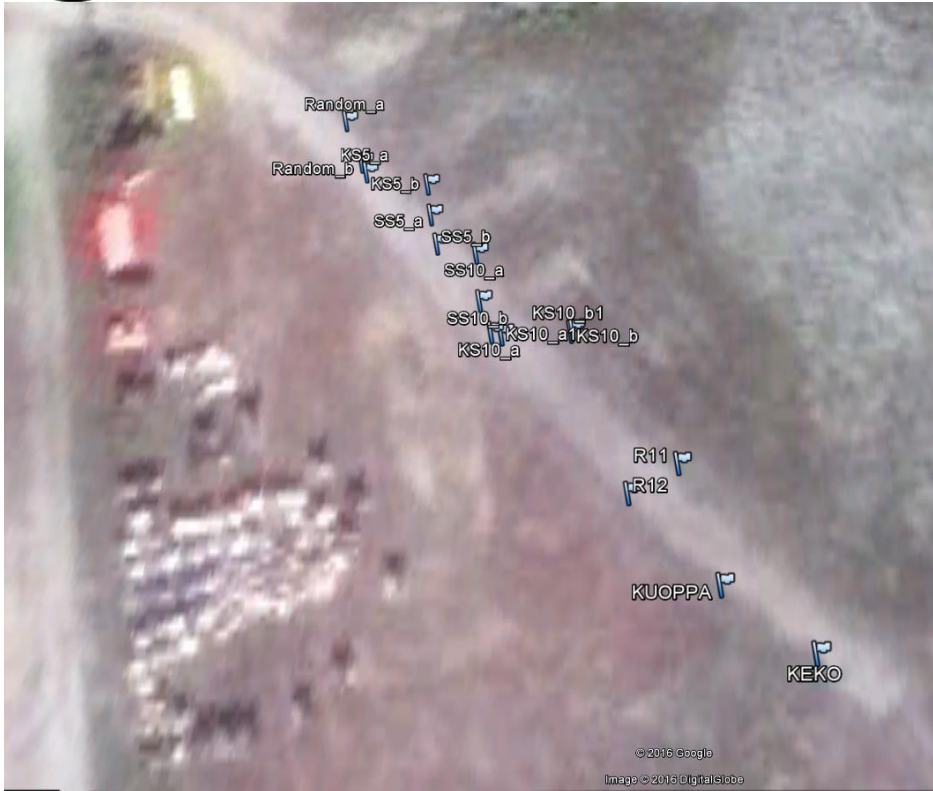
Kuva 5. Routavauriokohtat merkittynä ilmakuvaan

Routavauriot tehtiin suurin piirtein Kuva 5 mukaisiin kohtiin. Kuvan paikat on mitattu Garmin GPSmap 62s GPS:llä kahtena eri päivänä, joten sijainneissa on hieman heittoa.

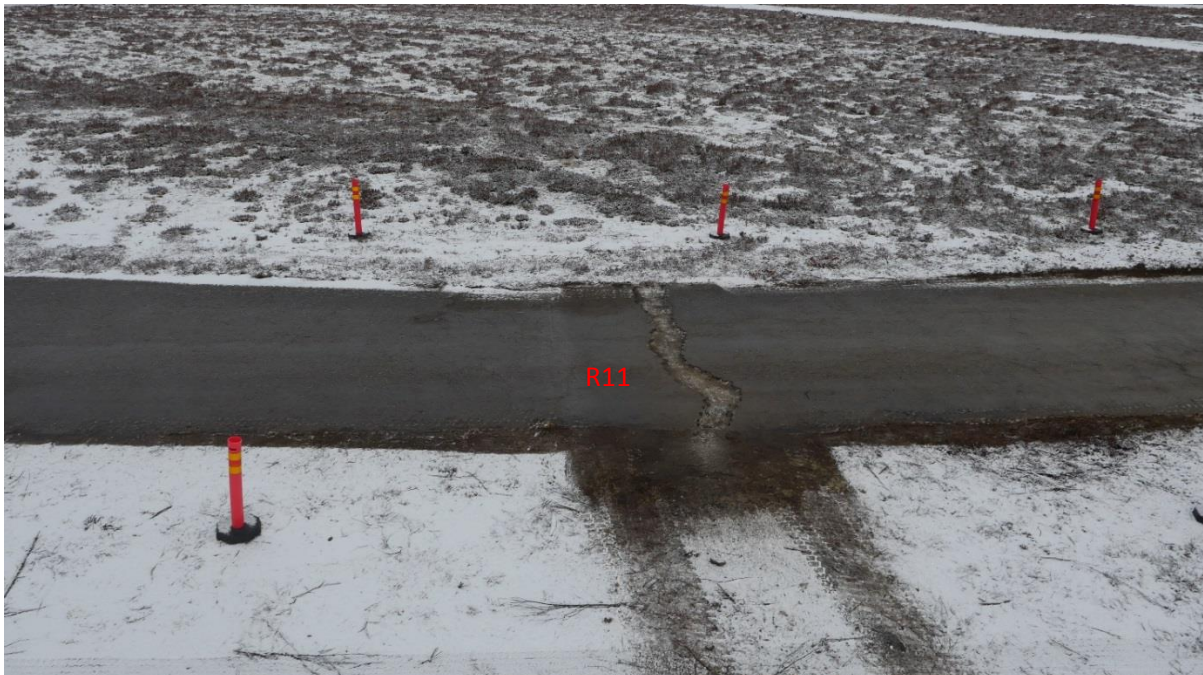
Kuva 7. Routavaurio R11

Vaurioitus tehtiin leikkaamalla timanttileikkurilla n. 5 metrin pituisia, keskimäärin 5-10 cm syviä uria tien pintaan. Suorien urien leveydet olivat 5 ja 10 cm. Kiemurtelevan uran leveys keskimäärin oli 30cm. Lisäksi vahingoitettiin n. 80cm ristimitaltaan oleva neliön muotoinen alue sekä koottiin raijien teosta tulleet ylimääräiset asfaltin palaset n. 55cm halkaisijaltaan olevaksi ja 15 cm korkeaksi keoksi tien laitaan. Urien suorat leikatut reunat vahingoitettiin taltalla epätasaisiksi. Osa urista suunnattiin valittujen satelliittien lentoratojen mukaan, joko samansuuntaisiksi tai kohtisuoraan lentorataan nähden.

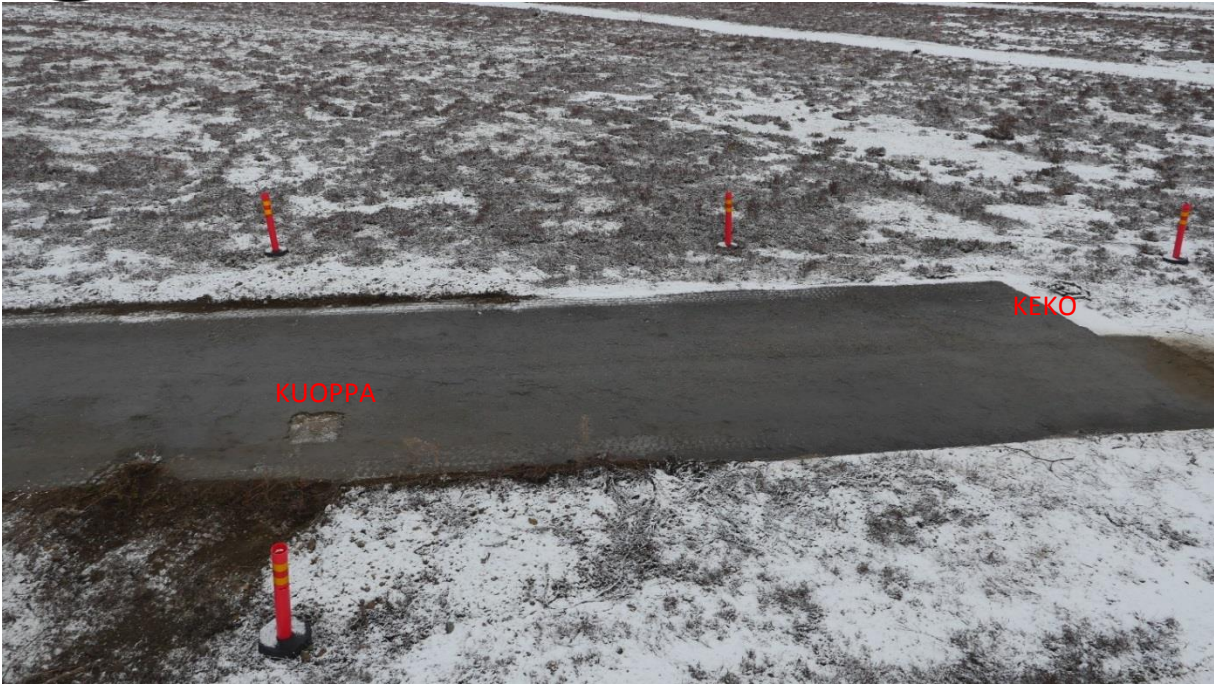
Kuva 8. Routavauriot KUOPPA ja KEKO

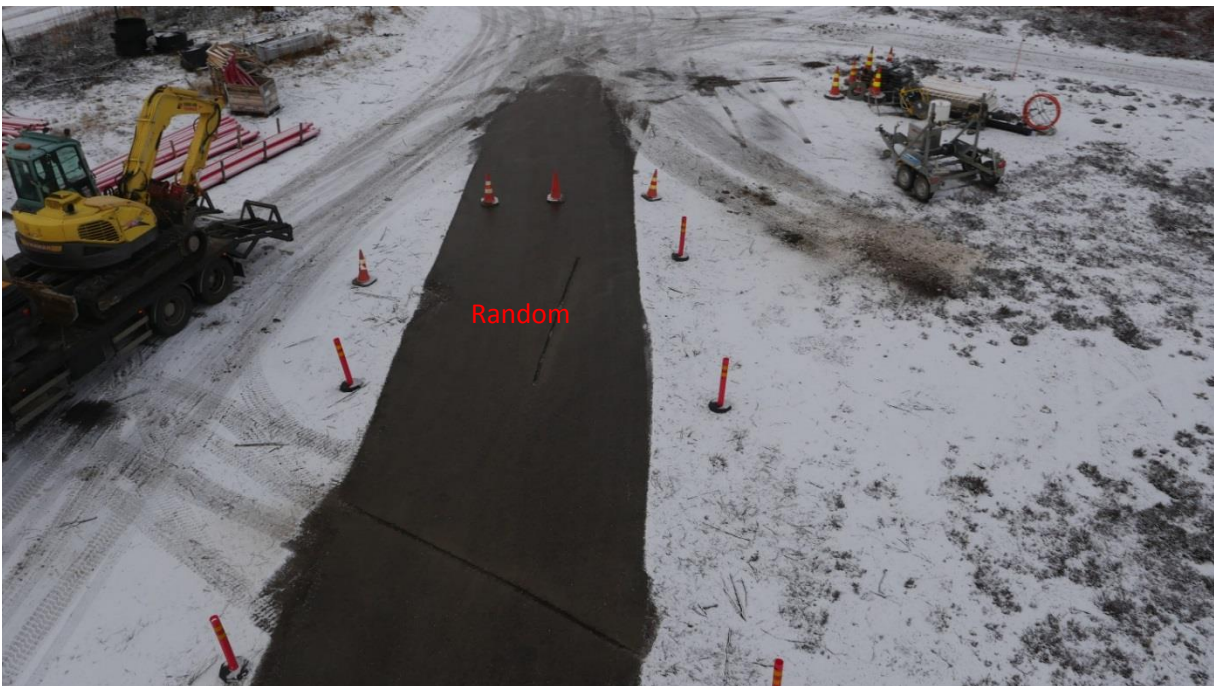
Kuva 9. Routavaurio Random

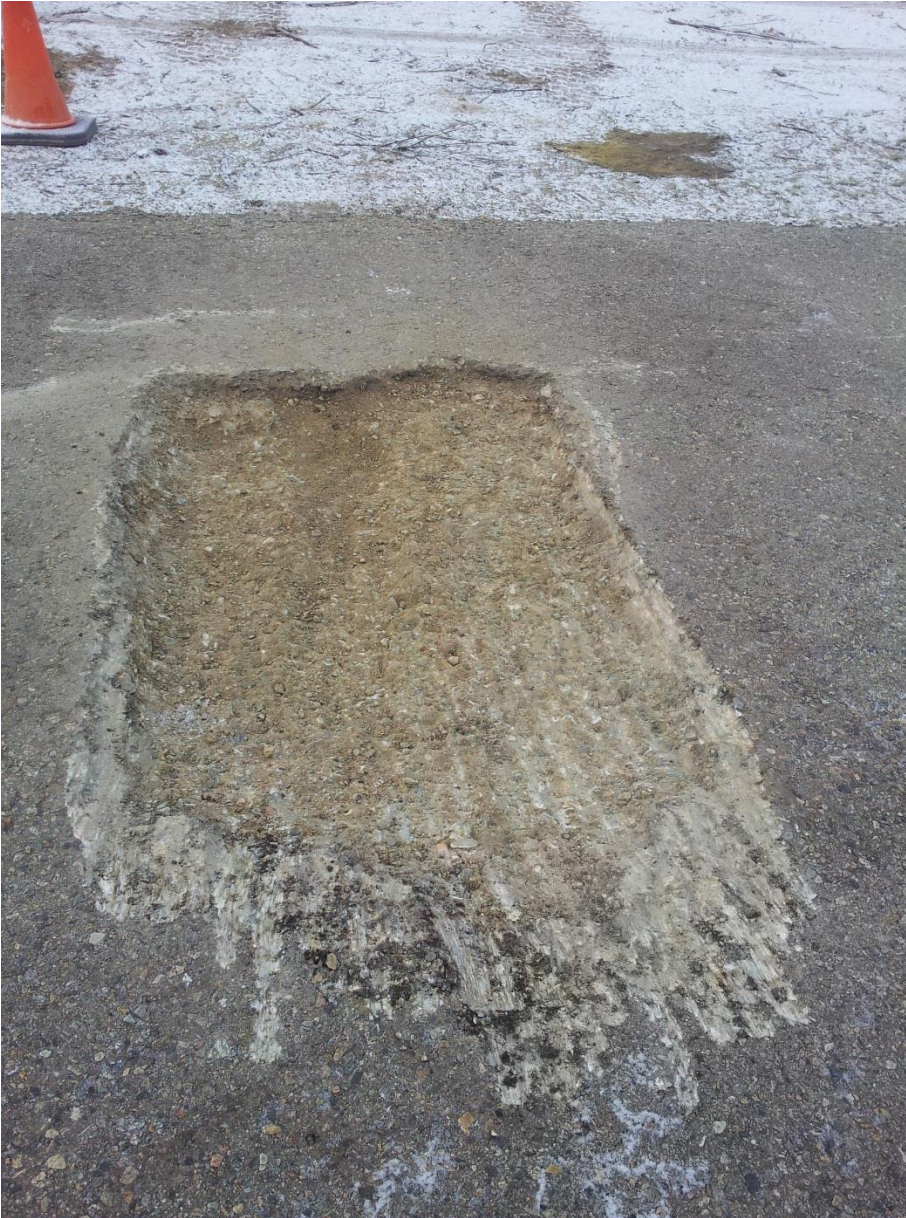
Kuva 10. Kuva KS5 ja SS5 raitojen välissä.

Kuoppa KS5 ja SS5 välissä (Kuva 10) on noin 1m halkaisijaltaan ja syvimmältä kohdalta n. 10-15 cm syvä. Kuopan toinen reuna on jyrkempi, toisen ollessa kiilamaisempi. Kuoppa kaivettiin kauhalla tienpintaan niin syväälle, että myös sora-ainesta kaivettiin pois.

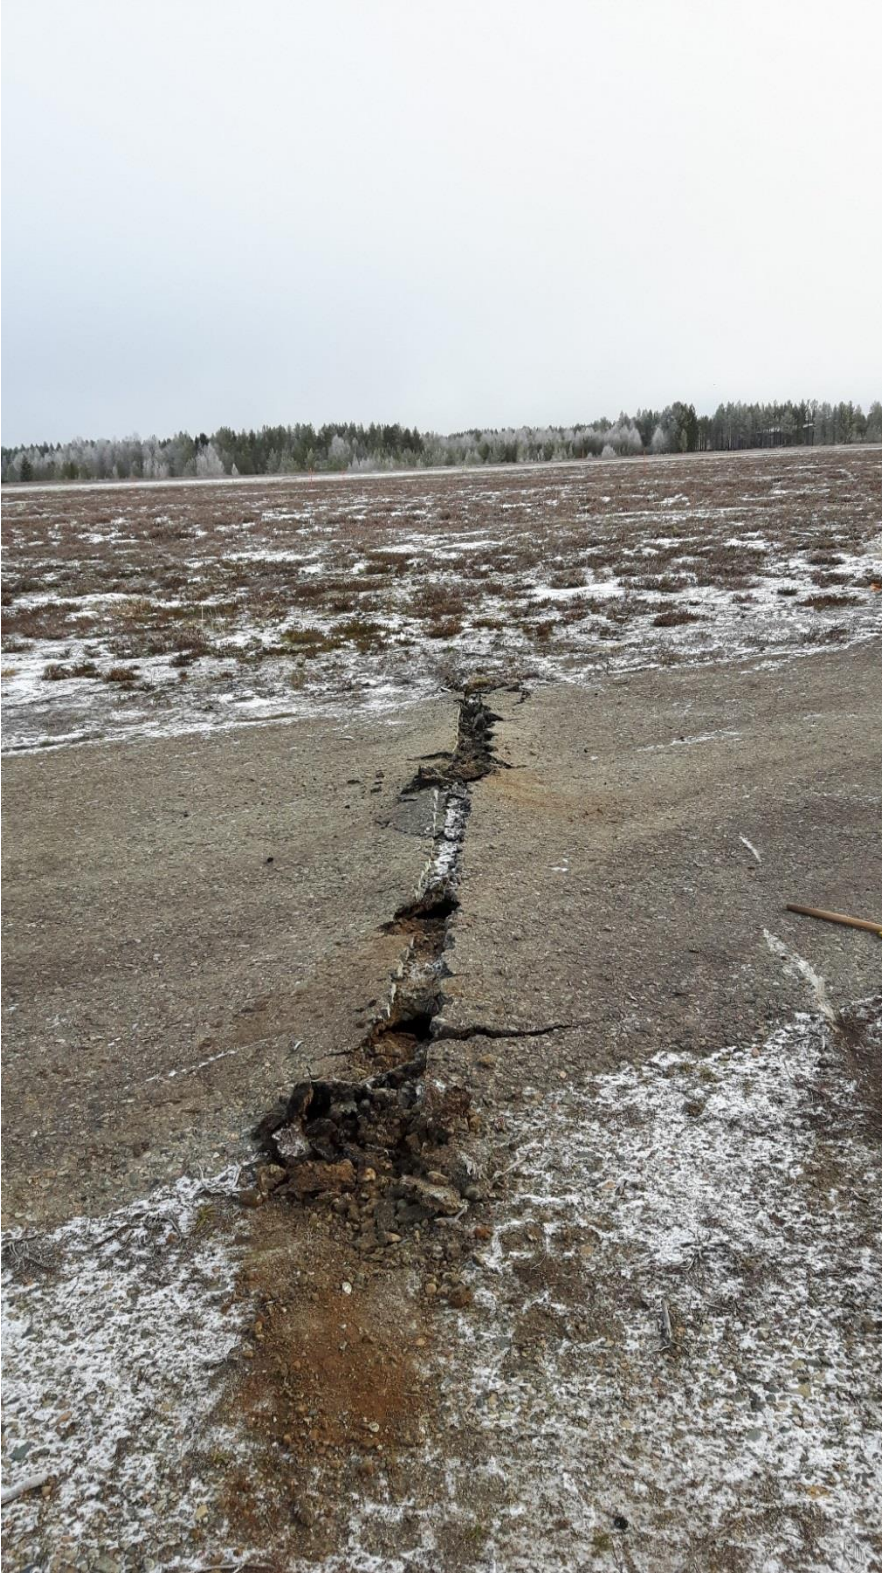
Kuva 11. Kohouma, jossa kohotettiin vanhaa raitioa KS10.

Kohouma (Kuva 11) tehtiin kohottamalla vuoden takaista vauriota KS10. Kohouma tehtiin työntämällä trukkiä raitioalle, jolloin suurimmaksi osaksi maa nousi, myös hieman kauempaakin. Kohtia, jotka eivät nousseet, kohotettiin lapiolla ja rautakangella ja joihinkin kohtiin pistettiin alle toisesta vauriosta yli jääneitä asfaltin palasia.

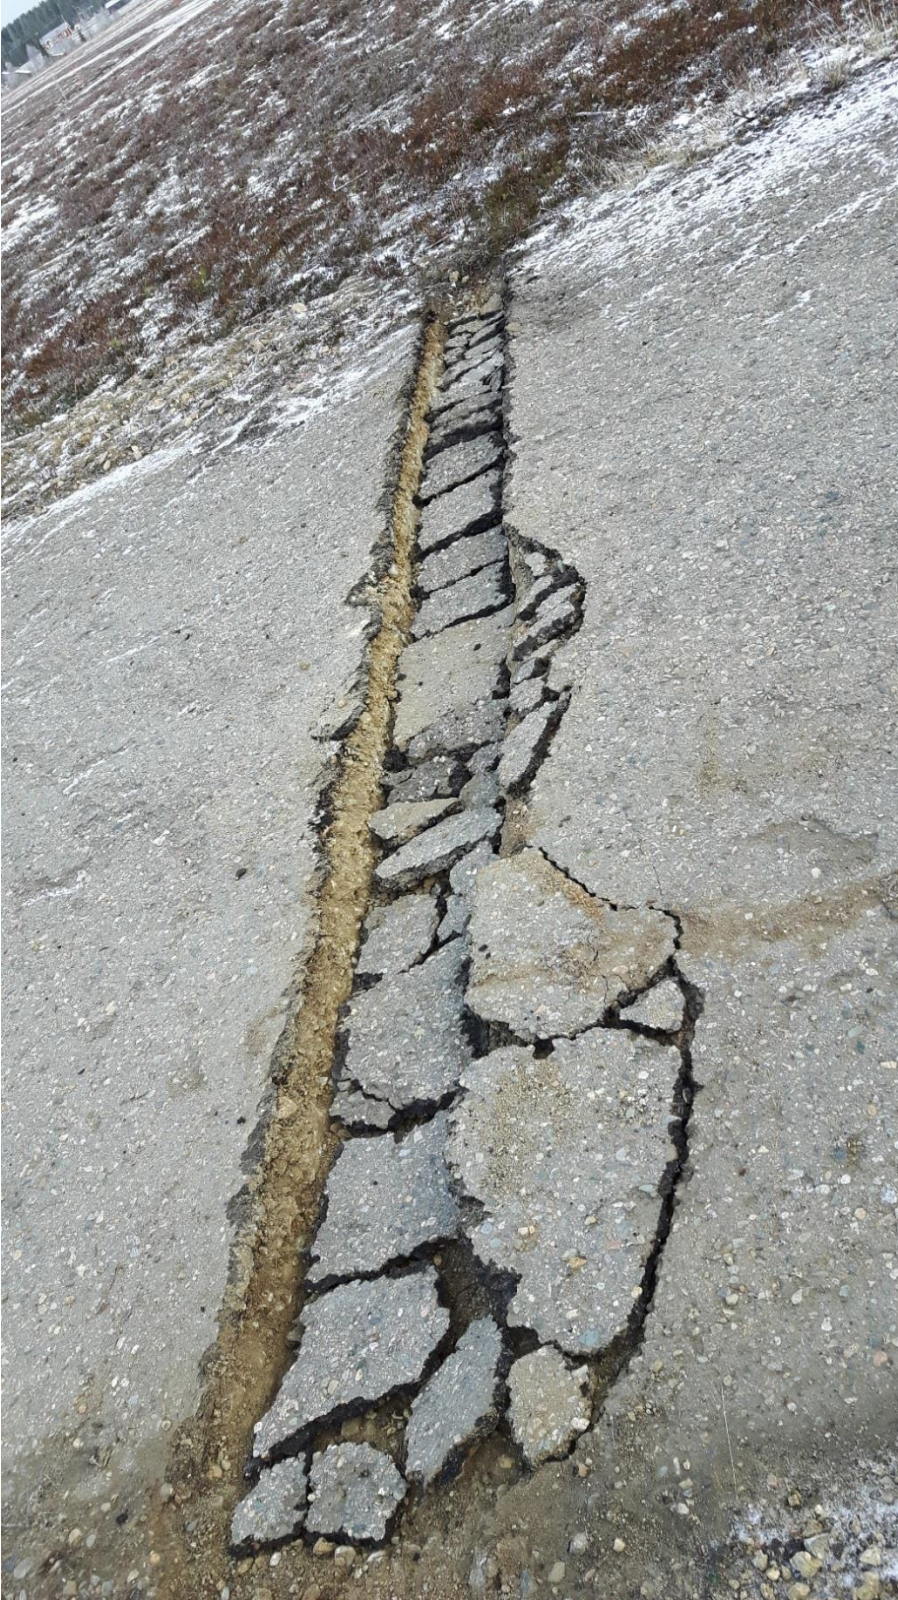
Kuva 12. Painauma viimevuotisten KEKO ja KUOPPA vaurioiden välissä.

Painauma (Kuva 12) tehtiin viimevuotisten KUOPPA ja KEKO vaurioiden väliin kaivamalla ensin varovasti asfalttikerros pois, mutta säästään palaset. Tämän jälkeen poistettiin reilusti alla olevaa maa-ainesta, jonka jälkeen asfaltin palaset pistettiin takaisin painaumaan.

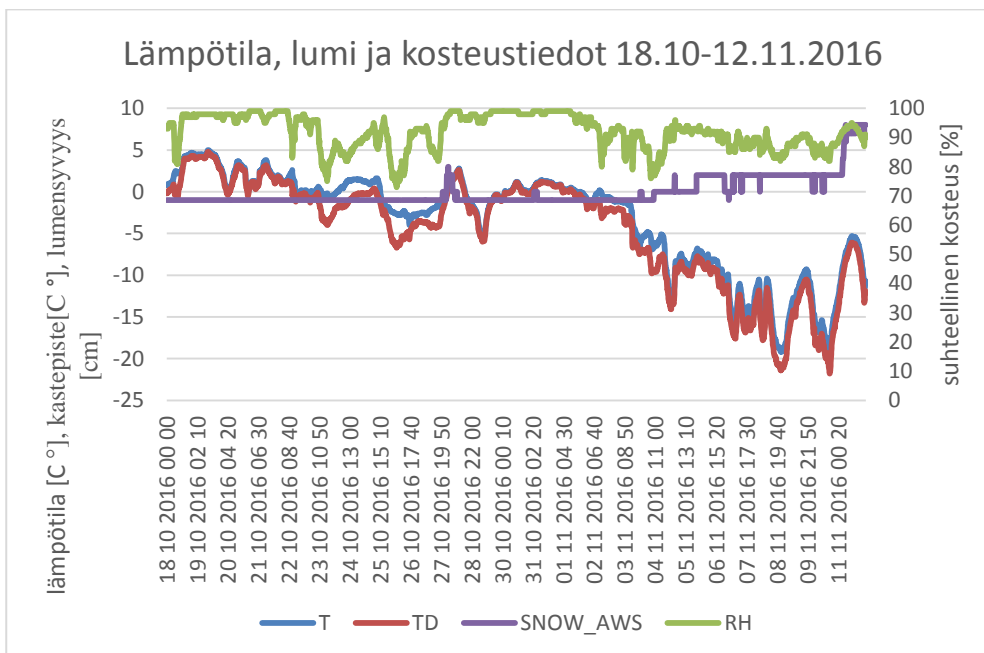
Kuva 14. Lämpötila(T), kastepisteen lämpötila(TD), lumensyvyys(SNOW_AWS) ja suhteellinen kosteus(RH) kuvausajanjaksolla

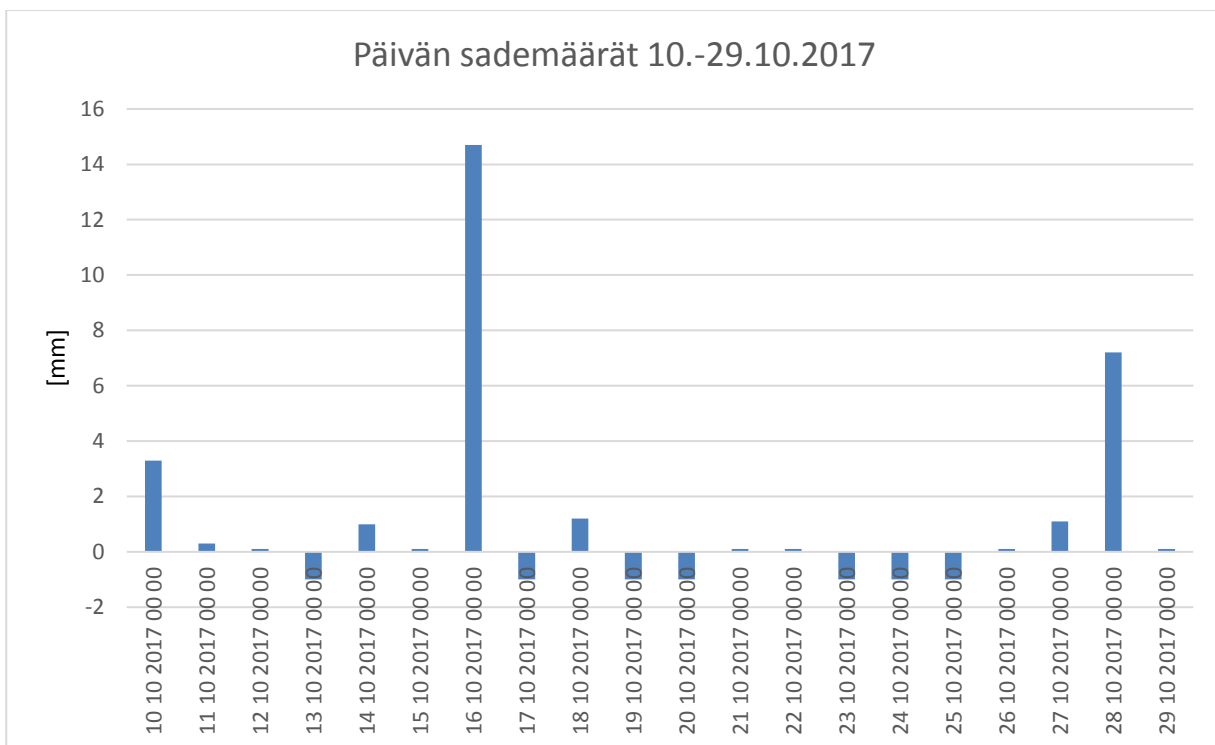
Kuva 16. Päivän sademäärät kuvauspäivinä, -1 = ei sadetta

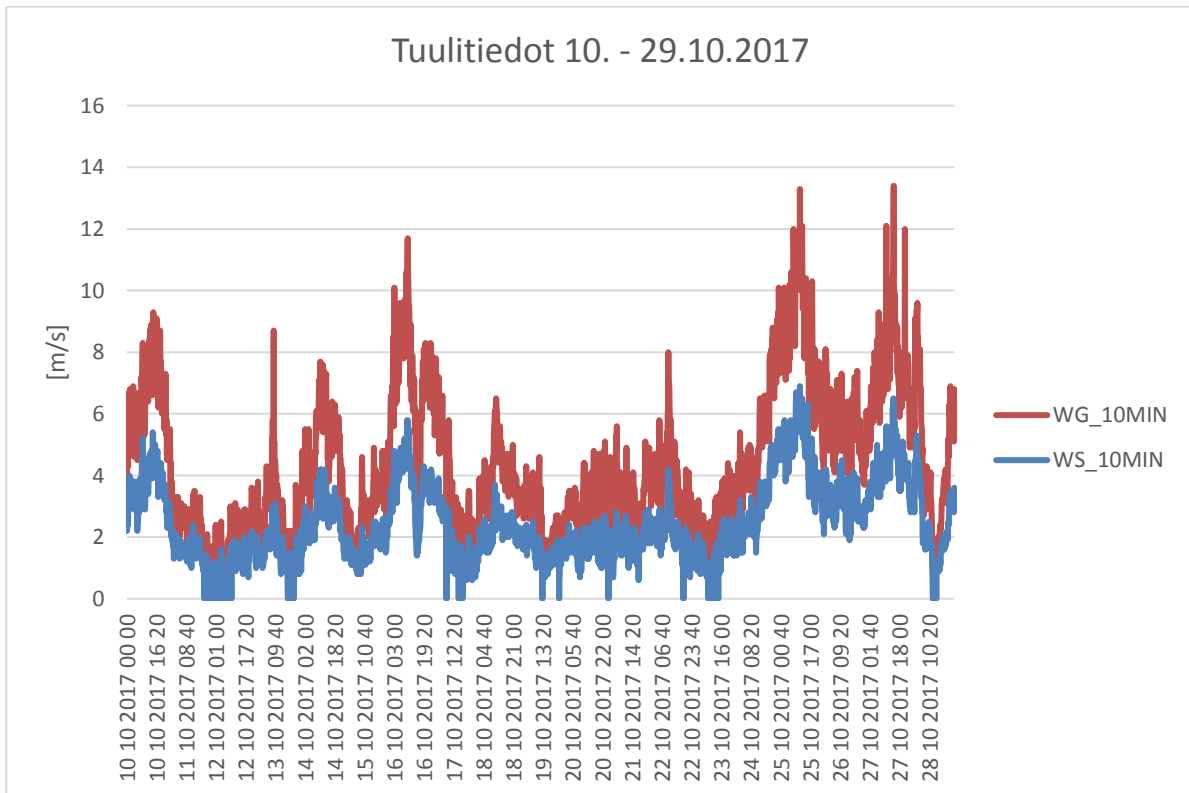
Kuva 18. Tuulennopeus 10 minuutin keskiarvona(WS_10MIN) ja 3 sekunnin maksimipuuskat 10 minuutin aikana (WG_10MIN) kuvausajanjaksolla

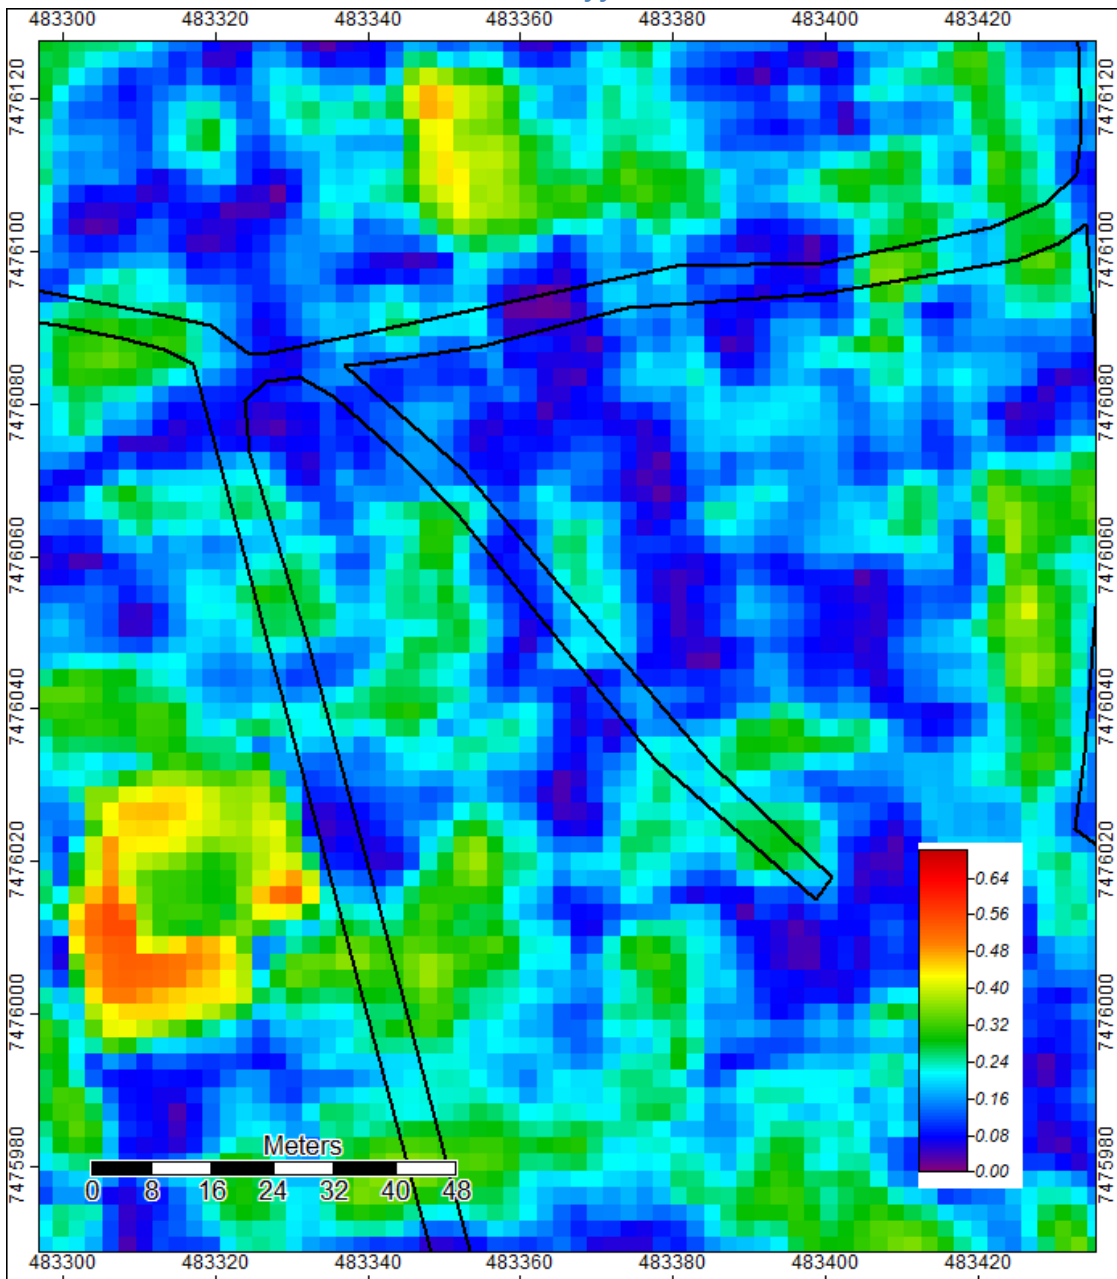
Kuva 22 Koherenssikuva testialueesta 2017.

2017 otetuissa kuvissa koherenssi oli pienu ennen- ja jälkeen vaurioita otettujen kuvien vertailussa. Selkeästi paras koherenssi oli ensimmäisen kuvaparin välillä, eli 11.10 vs. 12.10, keskimäärin 0.7 lentokenttäalueen sisäpuolella. Tämä ei kuitenkaan ole relevanttia vaurioiden tunnistamisen kannalta, mutta kannustavaa, sillä esimerkiksi digitaalisen korkeusmallin muodostaminen suuremmalle alueelle voisi onnistua näiden tulosten pohjalta.

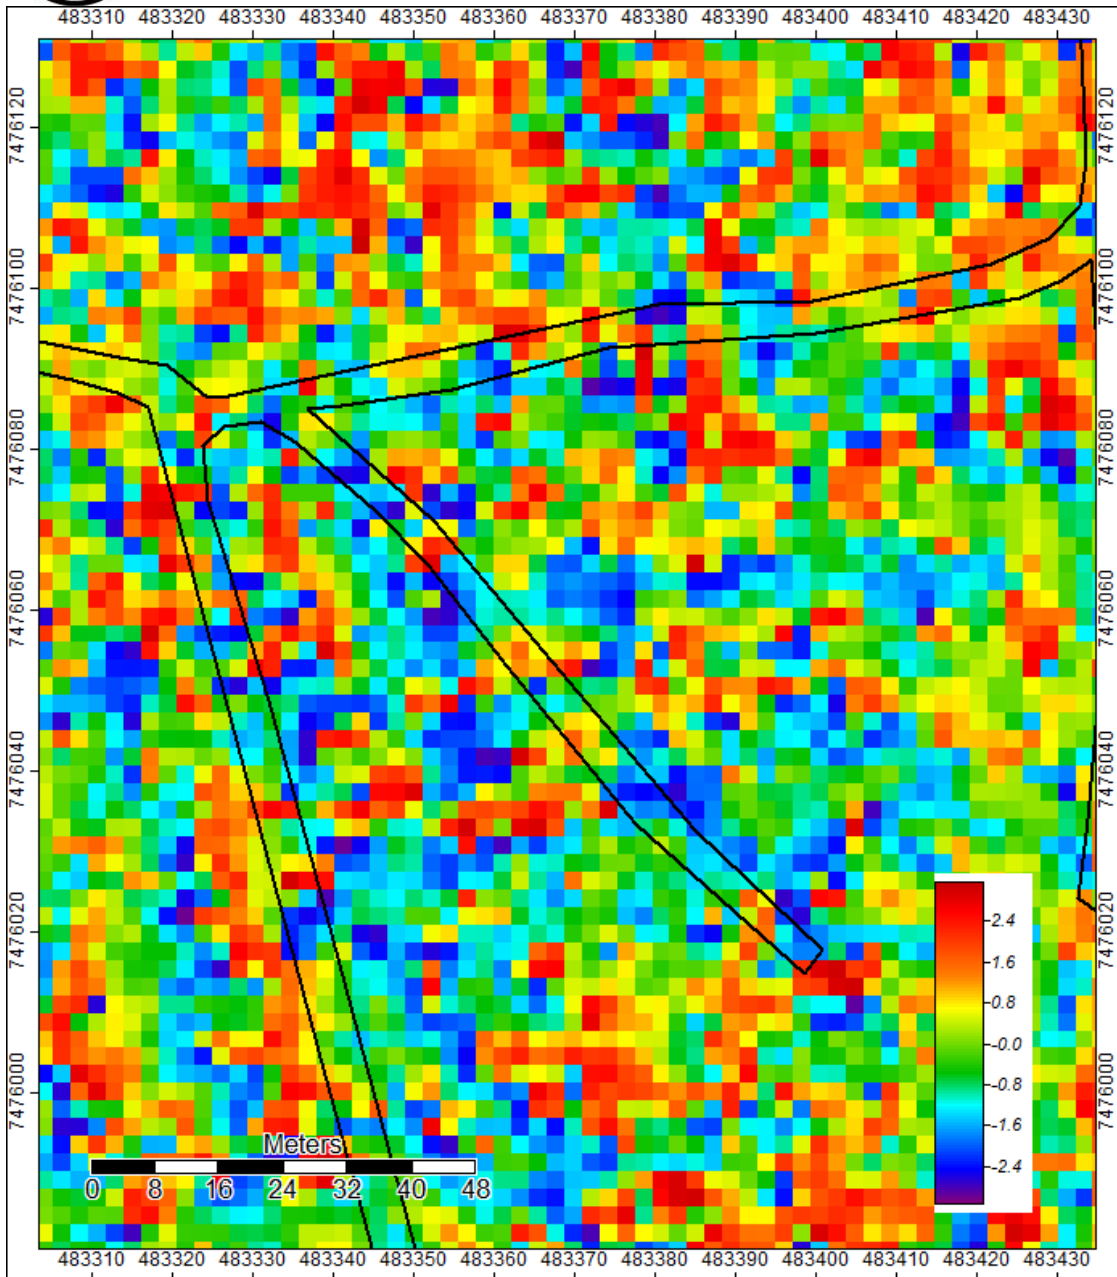
Kuva 23 Interferometrikuva kohdealueesta 2017.

Syksyn 2017 interferogrammissa (Kuva 23) ei näy värin tasaista muutosta, joka viittaisi ideaalilanteessa maan pinnan liikkumiseen. Sen sijaan erittäin kohinainen ja epätasainen värien muutos osoittaa että koherenssi oli matalaa, jolloin interferometrinen muutostulkinta ei onnistu.
